Einschätzung von Durchlass-Bauwerken und Gefährdung des Fischotters

Aufnahme Nummer: 1544-001 Aufnahme-Datum: 18.08.2010

Gewässername: k.A.
Lage: Solkendorf
Straße: K 10
Kreisstraße
Todfunde: 0

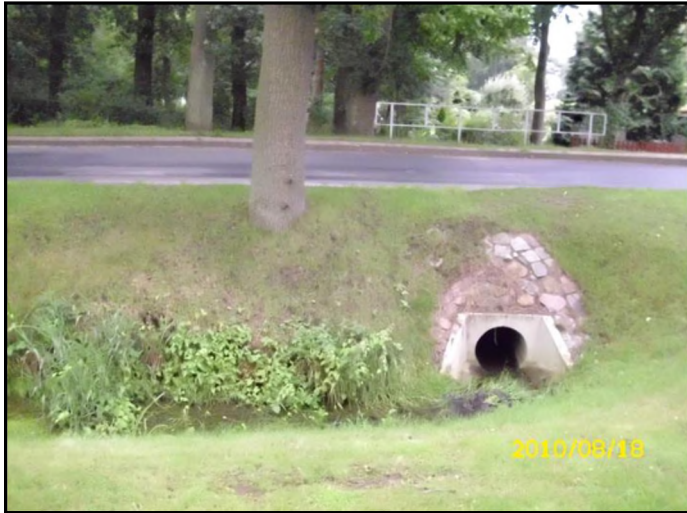
Nr.: 1544-001_001_go.JPG

Störfaktoren: Flutungsgefahr, Böschung ungünstig für wandernde Tiere (zum Gewässer steiler und tiefer als Böschung zur Straße).

Ungünstiges 'Länge zu Durchmesser'-Verhältnis, Knick im Gewässerverlauf. Gefahr, dass Otter den kürzesten Weg wählen

Bedeutung im Habitatverbund: sehr hoch
Verkehrsdichte: mittel
Brückenindex: 0,02
Durchlass-Tauglichkeit: ungeeignet

Geschwindigkeitsbegrenzung	<input type="checkbox"/>	Bermen an Ufer anbinden	<input type="checkbox"/>
Trockenröhre einbringen	<input checked="" type="checkbox"/>	Wiesenzufahrten verlegen	<input type="checkbox"/>
		Komplexmaßnahmen notwendig	<input type="checkbox"/>
