Einschätzung von Durchlass-Bauwerken und Gefährdung des Fischotters

Aufnahme Nummer: 1544-002

Aufnahme-Datum: 16.02.2011

Gewässername: k.A.
Lage: Ummanz Wusse
Straße: k.A.
sonstige Straße
Todfunde: 0

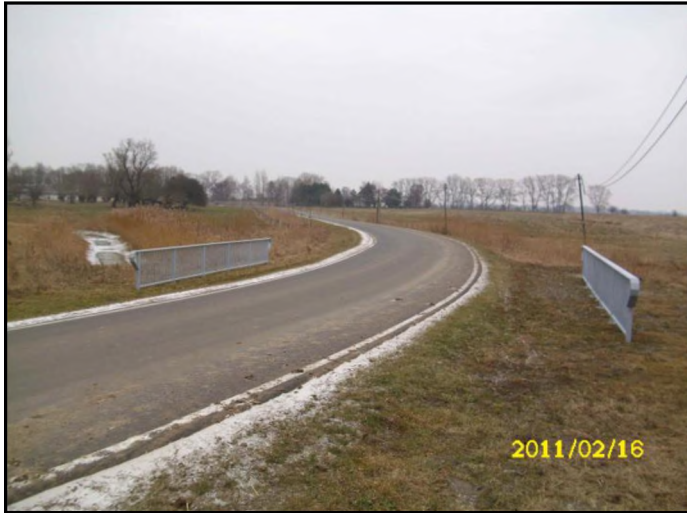
Nr.: 1544-002_001_go.JPG

Störfaktoren: DL vollständig geflutet, Böschung ungünstig für wandernde Tiere (zum Gewässer steiler und tiefer als Böschung zur Straße).

Ungünstiges "Länge zu Durchmesser"-Verhältnis

Bedeutung im Habitatverbund: sehr hoch
Verkehrsdichte: gering
Brückenindex: 0
Durchlass-Tauglichkeit: ungeeignet

Geschwindigkeitsbegrenzung	<input type="checkbox"/>	Bermen an Ufer anbinden	<input type="checkbox"/>
Trockenröhre einbringen	<input checked="" type="checkbox"/>	Wiesenzufahrten verlegen	<input type="checkbox"/>
		Komplexmaßnahmen notwendig	<input type="checkbox"/>
