# Einschätzung von Durchlass-Bauwerken und Gefährdung des Fischotters

Aufnahme Nummer: 1545-001 Aufnahme-Datum: 16.02.2011

Gewässername: k.A.  
Lage: Silenz  
Straße: L 30  
Landesstraße  
Totfunde: 0

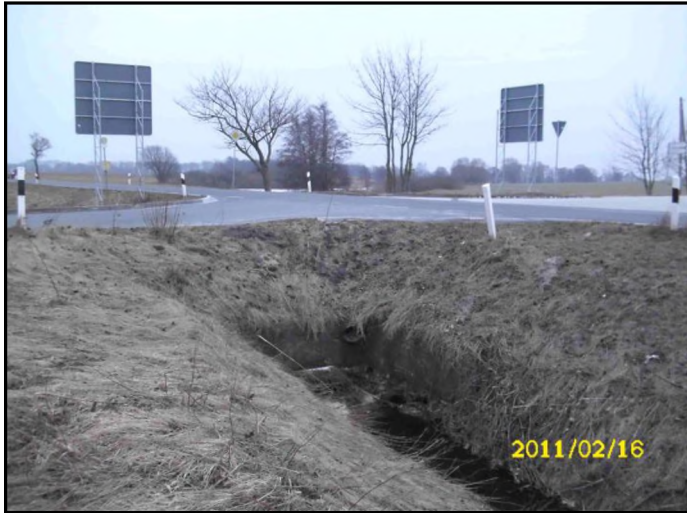
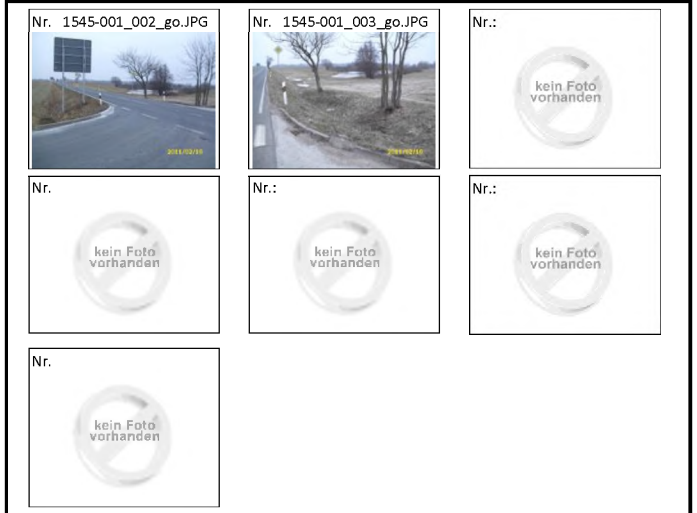
Nr.: 1545-001\_001\_go.JPG

Störfaktoren: Verrohrt, Böschung ungünstig für wandernde Tiere (zum Gewässer steiler und tiefer als Böschung zur Straße).

Bedeutung im Habitatverbund: mittel  
Verkehrsdichte: mittel  
Brückenindex: 0  
Durchlass-Tauglichkeit: ungeeignet

Quert schräg, deshalb relativ langes Rohr notwendig.

Geschwindigkeitsbegrenzung	<input type="checkbox"/>	Bermen an Ufer anbinden	<input type="checkbox"/>
Trockenröhre einbringen	<input checked="" type="checkbox"/>	Wiesenzufahrten verlegen	<input type="checkbox"/>
		Komplexmaßnahmen notwendig	<input type="checkbox"/>
