Einschätzung von Durchlass-Bauwerken und Gefährdung des Fischotters

Aufnahme Nummer: 1545-002

Aufnahme-Datum: 16.02.2011

Gewässername: Duwenbeek
Lage: Kluis
Straße: L 30
Landesstraße
Totfunde: 0

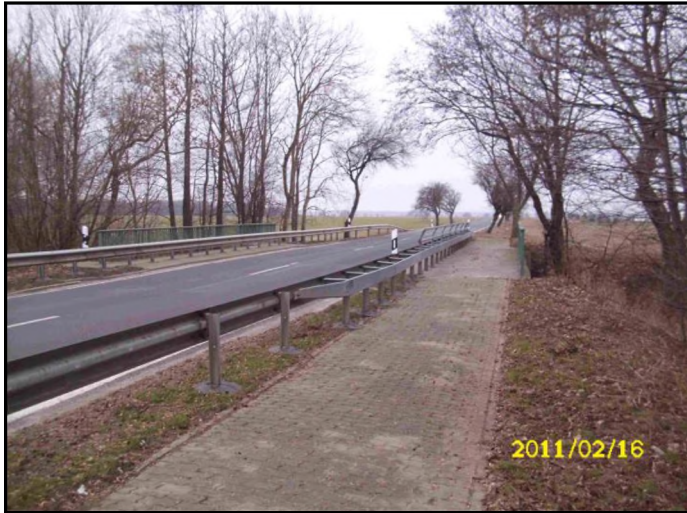
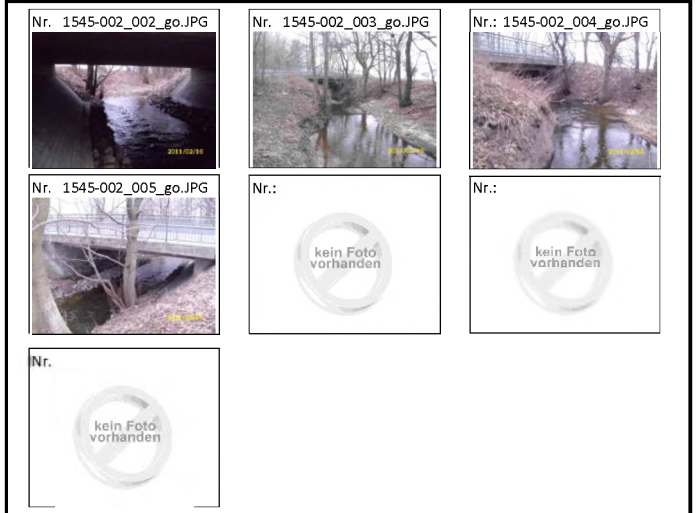
Nr.: 1545-002_001_go.JPG

Störfaktoren: Berme zu schmal / flach

Uferlinie verengt oder wird vom Bauwerk unterbrochen
