# Einschätzung von Durchlass-Bauwerken und Gefährdung des Fischotters

Aufnahme Nummer: 1545-003

Aufnahme-Datum: 16.02.2011

Gewässername: Duwenbeek  
Lage: südl Kluis  
Straße: L 301  
Landesstraße  
Totfunde: 0

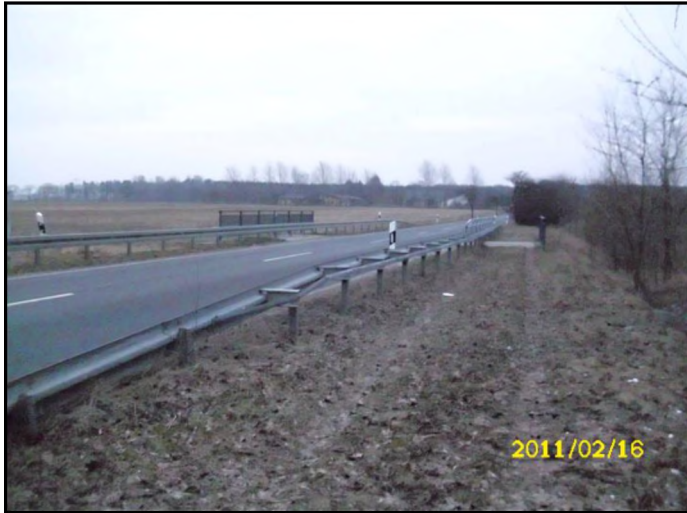
Nr.: 1545-003\_001\_go.JPG

Die Bermen aus Erde sind vom Gewässer teilweise weggespült. Besser ist hier eine breite Brücke mit Feldsteinen/Beton und Erdabdeckung (für Rehe und Co.).
