Einschätzung von Durchlass-Bauwerken und Gefährdung des Fischotters

Aufnahme Nummer: 1545-006

Aufnahme-Datum: 16.02.2011

Gewässername: k.A.
Lage: Volsvitz
Straße: k.A.
sonstige Straße
Todfunde: 0

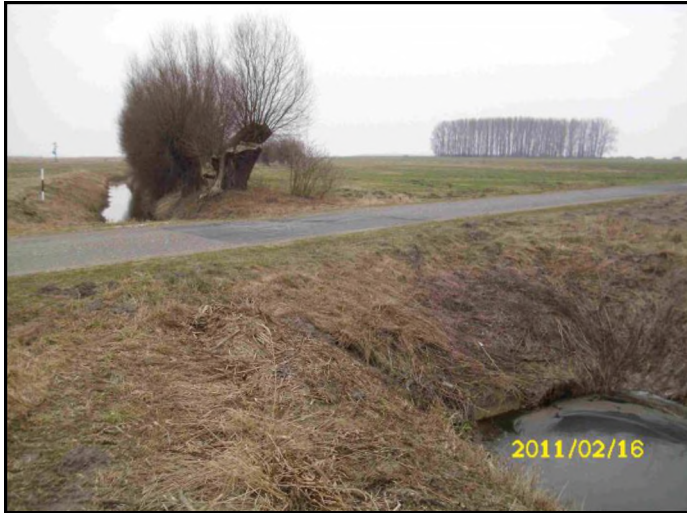
Nr.: 1545-006_001_go.JPG

Störfaktoren: DL vollständig geflutet, Böschung ungünstig für wandernde Tiere (zum Gewässer steiler und tiefer als Böschung zur Straße).

Ungünstiges "Länge zu Durchmesser"-Verhältnis

Bedeutung im Habitatverbund: sehr hoch
Verkehrsdichte: gering
Brückenindex: 0
Durchlass-Tauglichkeit: ungeeignet

Geschwindigkeitsbegrenzung	<input type="checkbox"/>	Bermen an Ufer anbinden	<input type="checkbox"/>
Trockenröhre einbringen	<input checked="" type="checkbox"/>	Wiesenzufahrten verlegen	<input type="checkbox"/>
		Komplexmaßnahmen notwendig	<input type="checkbox"/>
