# Einschätzung von Durchlass-Bauwerken und Gefährdung des Fischotters

Aufnahme Nummer: 1545-007 Aufnahme-Datum: 16.02.2011

Gewässername: Varbelvitzer Bodden  
Lage: Brücke nach Ummanz  
Straße: K 9  
Kreisstraße  
Todfunde: 0

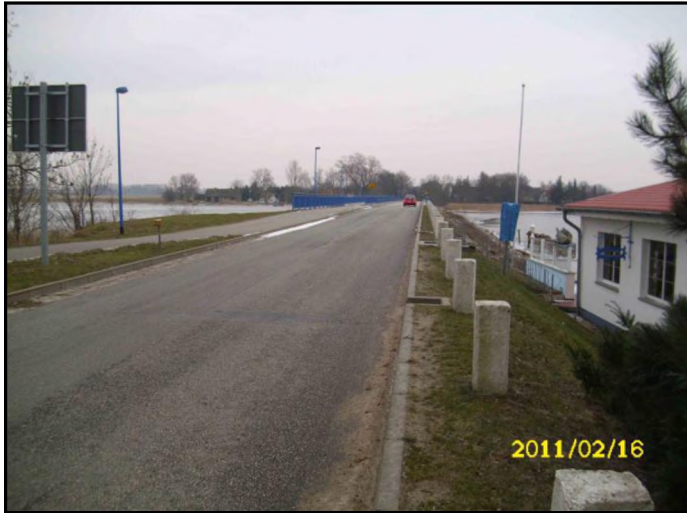
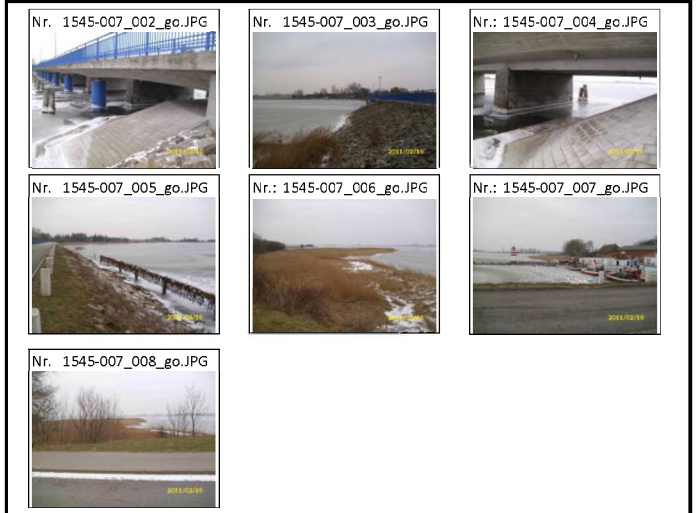
Nr.: 1545-007\_001\_go.JPG

Ungünstig ist die starke Verengung des Gewässers. So besteht das Risiko, dass Tiere über die Straße wechseln.  
Ungünstig ist auch die starke Neigung der Berme unter der Brücke.

Geschwindigkeitsbegrenzung	<input type="checkbox"/>	Bermen an Ufer anbinden	<input type="checkbox"/>
Trockenröhre einbringen	<input checked="" type="checkbox"/>	Wiesenzufahrten verlegen	<input type="checkbox"/>
		Komplexmaßnahmen notwendig	<input type="checkbox"/>
