Einschätzung von Durchlass-Bauwerken und Gefährdung des Fischotters

Aufnahme Nummer: 1545-008

Aufnahme-Datum: 16.02.2011

Gewässername: k.A.
Lage: Mursewiek
Straße: K 9
Kreisstraße
Todfunde: 0

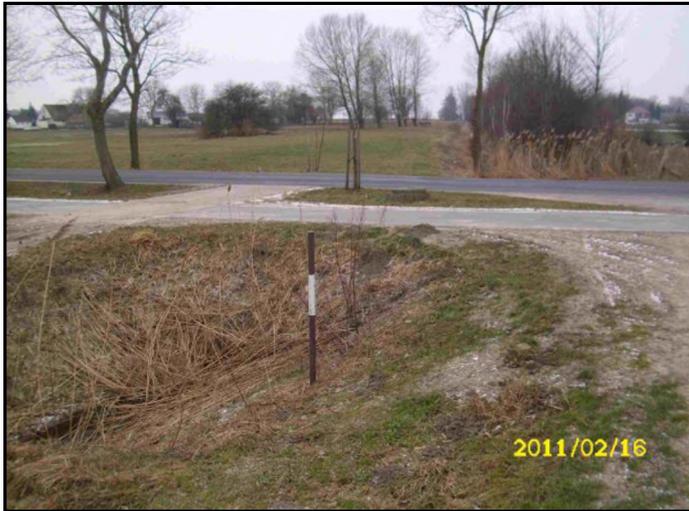
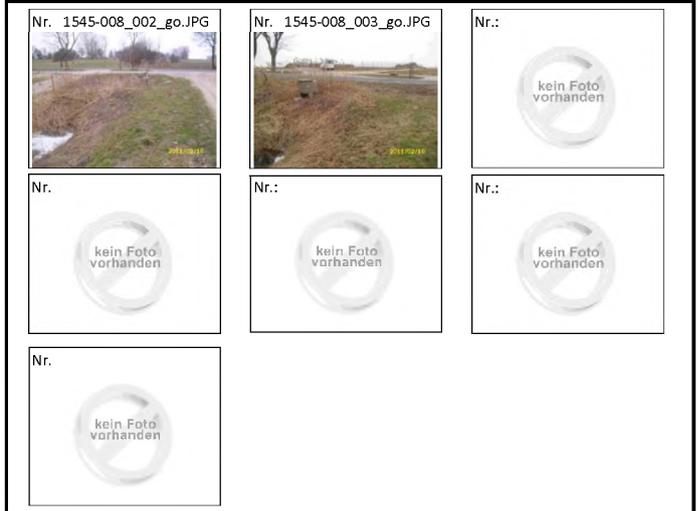
Nr.: 1545-008_001_go.JPG

Störfaktoren: Verrohrt , Böschung ungünstig für wandernde Tiere (zum Gewässer steiler und tiefer als Böschung zur Straße).

Parallelweg, der Otter aus dem Wasser und damit auf die Böschung und dichter an die Straße führt.

Bedeutung im Habitatverbund: mittel
Verkehrsdichte: mittel
Brückenindex: 0
Durchlass-Tauglichkeit: ungeeignet

Geschwindigkeitsbegrenzung	<input type="checkbox"/>	Bermen an Ufer anbinden	<input type="checkbox"/>
Trockenröhre einbringen	<input checked="" type="checkbox"/>	Wiesenzufahrten verlegen	<input type="checkbox"/>
		Komplexmaßnahmen notwendig	<input type="checkbox"/>
