Einschätzung von Durchlass-Bauwerken und Gefährdung des Fischotters

Aufnahme Nummer: 1545-012 Aufnahme-Datum: 17.02.2011

Gewässername: Lanzengraben
Lage: Neuendorf
Straße: k.A.
sonstige Straße
Todfunde: 0

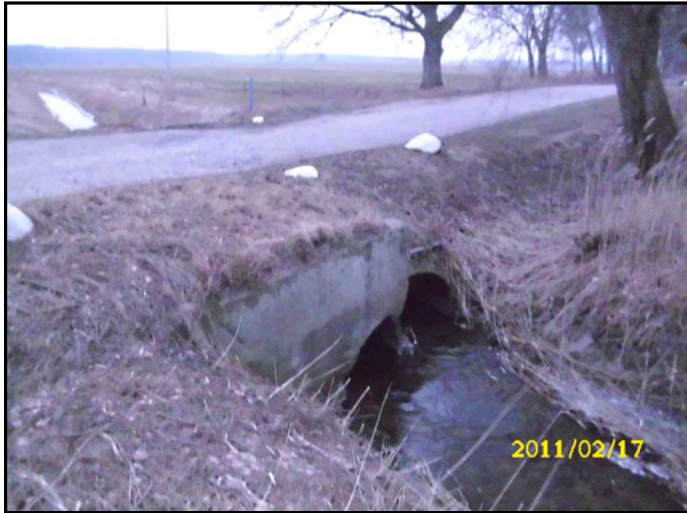
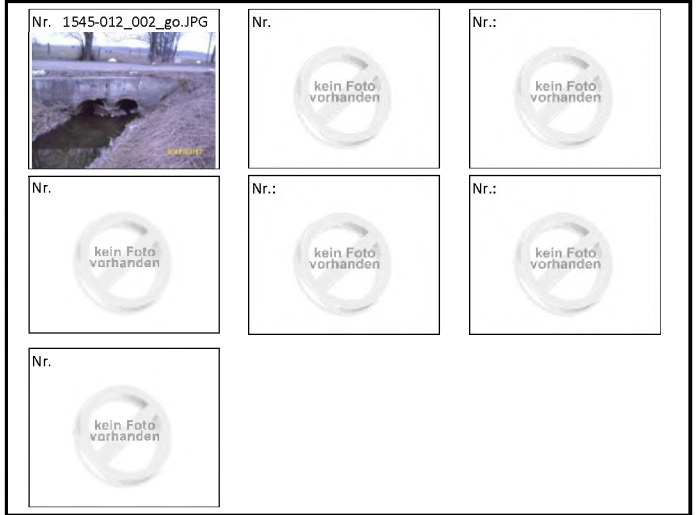
Nr.: 1545-012_001_go.JPG

Störfaktoren: Flutungsgefahr, Böschung ungünstig für wandernde Tiere (zum Gewässer steiler und tiefer als Böschung zur Straße).

Ungünstiges 'Länge zu Durchmesser'-Verhältnis

Bedeutung im Habitatverbund: sehr hoch
Verkehrsdichte: gering
Brückenindex: 0,07
Durchlass-Tauglichkeit: ungeeignet

Trennung Wehr Durchlass	<input type="checkbox"/>	keine notwendig	<input checked="" type="checkbox"/>
Installation oberhalb Wehr	<input type="checkbox"/>	Markierstruktur Steinsch	<input type="checkbox"/>
Installation unterhalb Wehr	<input type="checkbox"/>	Markierstruktur Ufersubstrat	<input type="checkbox"/>
Entfernung Rechen	<input type="checkbox"/>	Markierstruktur Laufbohle fest	<input type="checkbox"/>
Entfernung sonstige Hindernisse	<input type="checkbox"/>	Markierstruktur Laufbohle schwimmend	<input type="checkbox"/>
Kastendurchlass/Maul eins. Berme	<input type="checkbox"/>	Markierstruktur Podest	<input type="checkbox"/>
Kastendurchlass/Maul beids. Berme	<input checked="" type="checkbox"/>	Verrohrung öffnen	<input type="checkbox"/>
Markierstruktur einseitig	<input type="checkbox"/>	Leit-/Schutzzäune notwendig	<input type="checkbox"/>
Markierstruktur beidseitig	<input type="checkbox"/>	Leitstrukturen/ -senken einrichten	<input type="checkbox"/>
