Einschätzung von Durchlass-Bauwerken und Gefährdung des Fischotters

Aufnahme Nummer: 1545-014

Aufnahme-Datum: 16.02.2011

Gewässername: k.A.
Lage: Kluckevitzer Heide süd
Straße: L 30
Landesstraße
Totfunde: 0

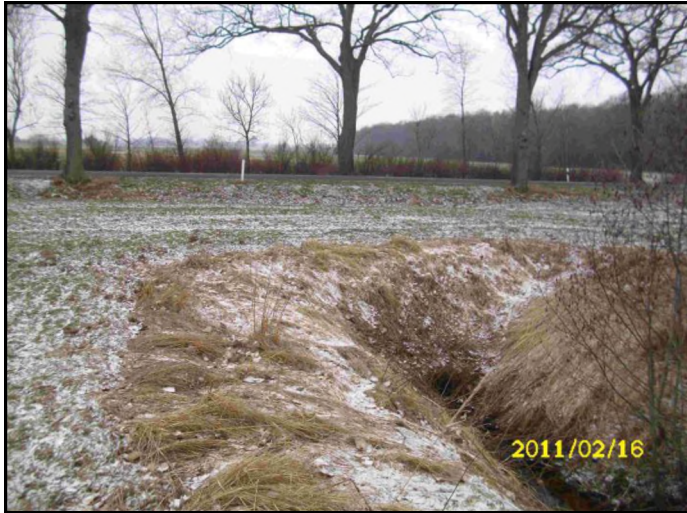
Nr.: 1545-014_001_go.JPG

Störfaktoren: Verrohrt, Straßengraben offen mit Gewässer verbunden (in 1 oder mehr Richtungen). Gefahr, dass Otter diese Rinnen hochwandern und dann am Ende auf die Straße laufen.

Böschung ungünstig für wandernde Tiere (zum Gewässer steiler und tiefer als Böschung zur Straße).

Bedeutung im Habitatverbund: mittel
Verkehrsdichte: mittel
Brückenindex: 0
Durchlass-Tauglichkeit: ungeeignet

Trennung Wehr Durchlass	<input type="checkbox"/>	keine notwendig	<input type="checkbox"/>
Installation oberhalb Wehr	<input type="checkbox"/>	Markierstruktur Steinsch	<input type="checkbox"/>
Installation unterhalb Wehr	<input type="checkbox"/>	Markierstruktur Ufersubstrat	<input type="checkbox"/>
Entfernung Rechen	<input type="checkbox"/>	Markierstruktur Laufbohle fest	<input type="checkbox"/>
Entfernung sonstige Hindernisse	<input type="checkbox"/>	Markierstruktur Laufbohle schwimmend	<input type="checkbox"/>
Kastendurchlass/Maul eins. Berme	<input checked="" type="checkbox"/>	Markierstruktur Podest	<input type="checkbox"/>
Kastendurchlass/Maul beids. Berme	<input type="checkbox"/>	Verrohrung öffnen	<input checked="" type="checkbox"/>
Markierstruktur einseitig	<input type="checkbox"/>	Leit-/Schutzzäune notwendig	<input type="checkbox"/>
Markierstruktur beidseitig	<input type="checkbox"/>	Leitstrukturen/ -senken einrichten	<input checked="" type="checkbox"/>

Geschwindigkeitsbegrenzung	<input type="checkbox"/>	Bermen an Ufer anbinden	<input type="checkbox"/>
Trockenröhre einbringen	<input checked="" type="checkbox"/>	Wiesenzufahrten verlegen	<input checked="" type="checkbox"/>
		Komplexmaßnahmen notwendig	<input type="checkbox"/>
