Einschätzung von Durchlass-Bauwerken und Gefährdung des Fischotters

Aufnahme Nummer: 1545-015

Aufnahme-Datum: 16.02.2011

Gewässername: k.A.
Lage: Unrow
Straße: K 17
Kreisstraße
Todfunde: 0

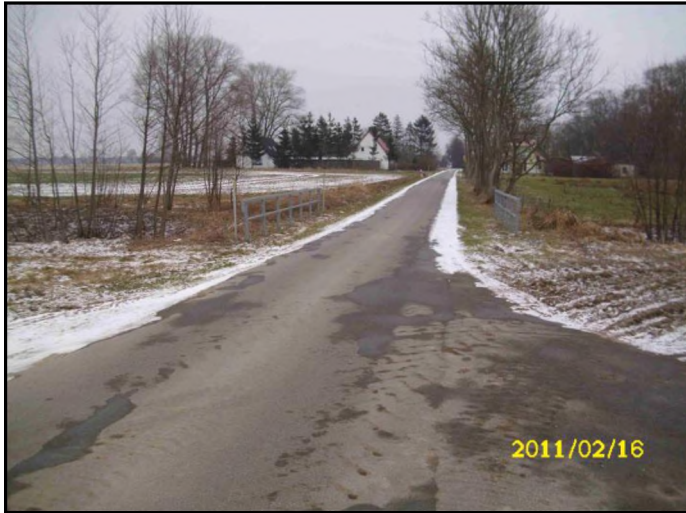
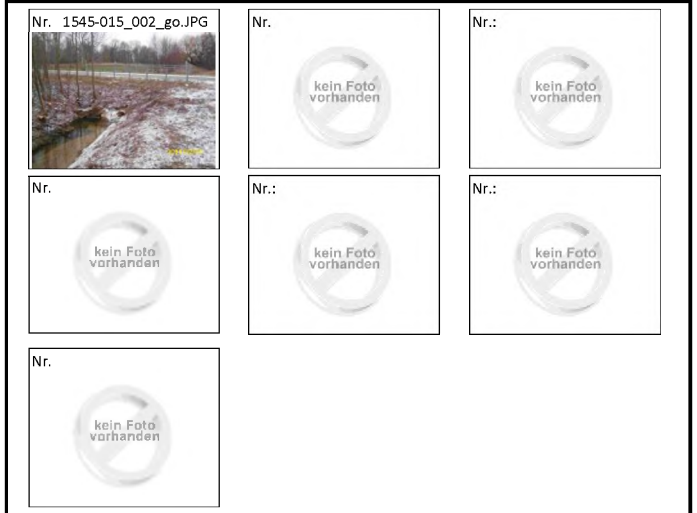
Nr.: 1545-015_001_go.JPG

Störfaktoren: Durchlass vollständig geflutet , Böschung ungünstig für wandernde Tiere (zum Gewässer steiler und tiefer als Böschung zur Straße). , Ungünstiges 'Länge zu Durchmesser'-Verhältnis

Bedeutung im Habitatverbund: mittel
Verkehrsdichte: mittel
Brückenindex: 0
Durchlass-Tauglichkeit: ungeeignet
