Einschätzung von Durchlass-Bauwerken und Gefährdung des Fischotters

Aufnahme Nummer: 1545-016

Aufnahme-Datum: 16.02.2011

Gewässername: k.A.
Lage: Östl. Landow inn Kurve
Straße: k.A.
sonstige Straße
Todfunde: 0

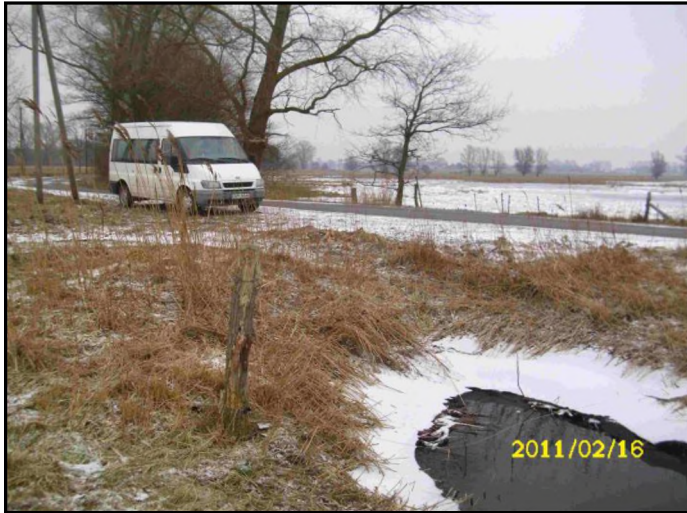
Nr.: 1545-016_001_go.JPG

Störfaktoren: DL vollständig geflutet, Böschung ungünstig für wandernde Tiere (zum Gewässer steiler und tiefer als Böschung zur Straße).

Ungünstiges "Länge zu Durchmesser"-Verhältnis

Bedeutung im Habitatverbund: sehr hoch
Verkehrsdichte: gering
Brückenindex: 0
Durchlass-Tauglichkeit: ungeeignet

Geschwindigkeitsbegrenzung	<input checked="" type="checkbox"/>	Bermen an Ufer anbinden	<input type="checkbox"/>
Trockenröhre einbringen	<input type="checkbox"/>	Wiesenzufahrten verlegen	<input type="checkbox"/>
		Komplexmaßnahmen notwendig	<input type="checkbox"/>
