# Einschätzung von Durchlass-Bauwerken und Gefährdung des Fischotters

Aufnahme Nummer: 1545-017

Aufnahme-Datum: 16.02.2011

Gewässername: k.A.  
Lage: weiter Östl. Landow Klärwerk  
Straße: k.A.  
sonstige Straße  
Todfunde: 0

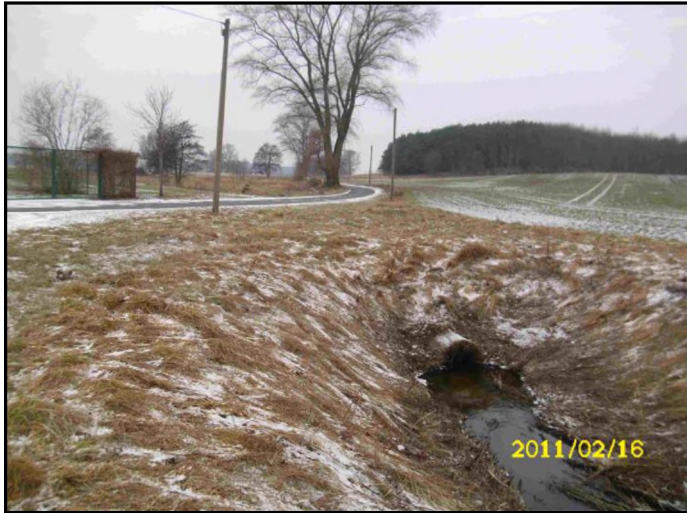
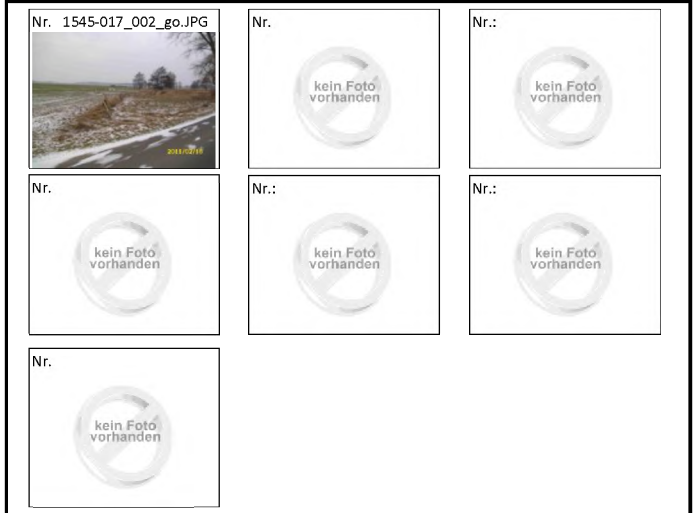
Nr.: 1545-017\_001\_go.JPG

Störfaktoren: Verrohrt , Böschung ungünstig für wandernde Tiere (zum Gewässer steiler und tiefer als Böschung zur Straße).

Ungünstiges 'Länge zu Durchmesser'-Verhältnis

Bedeutung im Habitatverbund: sehr hoch  
Verkehrsdichte: gering  
Brückenindex: 0  
Durchlass-Tauglichkeit: ungeeignet

Trennung Wehr Durchlass	<input type="checkbox"/>	keine notwendig	<input type="checkbox"/>
Installation oberhalb Wehr	<input type="checkbox"/>	Markierstruktur Steinsch	<input type="checkbox"/>
Installation unterhalb Wehr	<input type="checkbox"/>	Markierstruktur Ufersubstrat	<input type="checkbox"/>
Entfernung Rechen	<input type="checkbox"/>	Markierstruktur Laufbohle fest	<input type="checkbox"/>
Entfernung sonstige Hindernisse	<input type="checkbox"/>	Markierstruktur Laufbohle schwimmend	<input type="checkbox"/>
Kastendurchlass/Maul eins. Berme	<input type="checkbox"/>	Markierstruktur Podest	<input type="checkbox"/>
Kastendurchlass/Maul beids. Berme	<input checked="" type="checkbox"/>	Verrohrung öffnen	<input type="checkbox"/>
Markierstruktur einseitig	<input type="checkbox"/>	Leit-/Schutzzäune notwendig	<input type="checkbox"/>
Markierstruktur beidseitig	<input type="checkbox"/>	Leitstrukturen/ -senken einrichten	<input checked="" type="checkbox"/>

Geschwindigkeitsbegrenzung	<input type="checkbox"/>	Bermen an Ufer anbinden	<input type="checkbox"/>
Trockenröhre einbringen	<input checked="" type="checkbox"/>	Wiesenzufahrten verlegen	<input type="checkbox"/>
		Komplexmaßnahmen notwendig	<input type="checkbox"/>
