Einschätzung von Durchlass-Bauwerken und Gefährdung des Fischotters

Aufnahme Nummer: 1545-019

Aufnahme-Datum: 16.02.2011

Gewässername: k.A.
Lage: Östl. Landow
Straße: k.A.
sonstige Straße
Todfunde: 0

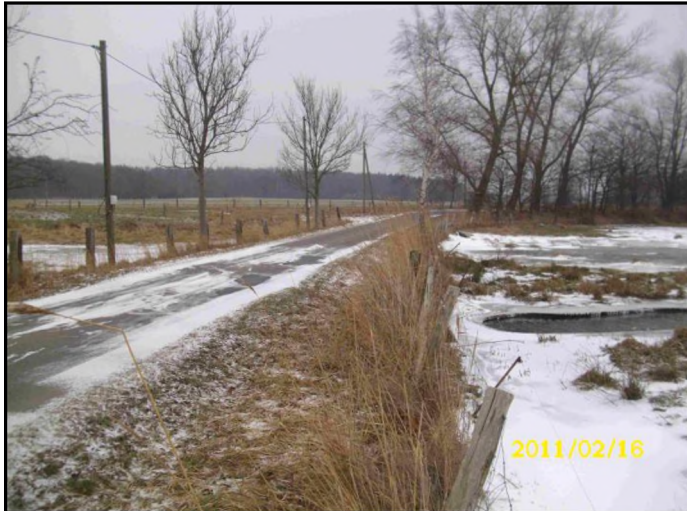
Nr.: 1545-019_001_go.JPG

Störfaktoren: DL vollständig geflutet, Böschung ungünstig für wandernde Tiere (zum Gewässer steiler und tiefer als Böschung zur Straße).

Ungünstiges "Länge zu Durchmesser"-Verhältnis

Durchlass vollständig geflutet?

Bedeutung im Habitatverbund: sehr hoch
Verkehrsdichte: gering
Brückenindex: 0
Durchlass-Tauglichkeit: ungeeignet

Geschwindigkeitsbegrenzung	<input checked="" type="checkbox"/>	Bermen an Ufer anbinden	<input type="checkbox"/>
Trockenröhre einbringen	<input type="checkbox"/>	Wiesenzufahrten verlegen	<input type="checkbox"/>
		Komplexmaßnahmen notwendig	<input type="checkbox"/>
