# Einschätzung von Durchlass-Bauwerken und Gefährdung des Fischotters

Aufnahme Nummer: 1546-003

Aufnahme-Datum: 17.02.2011

Gewässername: Duwenbeek  
Lage: Ramitz Siedlung  
Straße: L 301  
Landesstraße  
Todfunde: 0

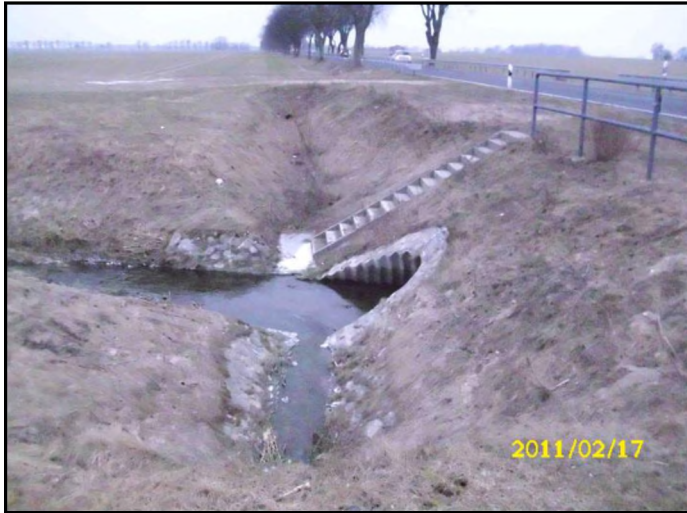
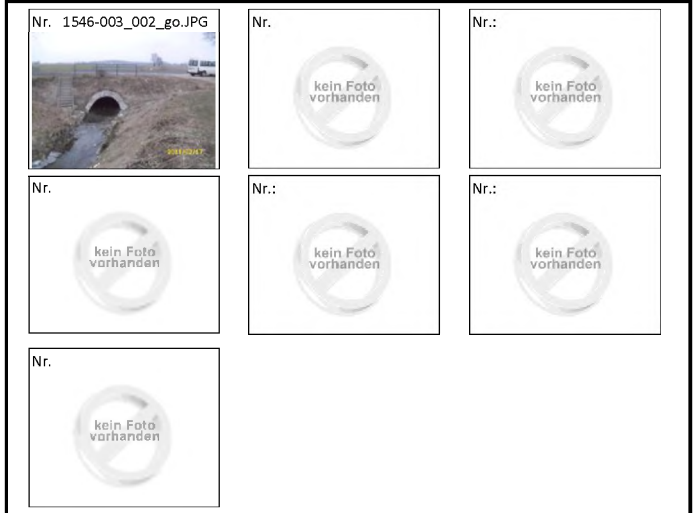
Nr.: 1546-003\_001\_go.JPG

Störfaktoren: Flutungsgefahr , Böschung ungünstig für wandernde Tiere (zum Gewässer steiler und tiefer als Böschung zur Straße) , Ungünstiges 'Länge zu Durchmesser'-Verhältnis , Bermen fehlen

Straßengraben offen mit Gewässer verbunden (in 1 oder mehr Richtungen). Gefahr, dass Otter diese Rinnen hochwandern und dann am Ende auf die Straße laufen.

Bedeutung im Habitatverbund: sehr hoch  
Verkehrsdichte: mittel  
Brückenindex: 0,145  
Durchlass-Tauglichkeit: ungeeignet

Starker Wildwechsel. Künftig Brücke auch für Schalenwild passierbar machen.
