Einschätzung von Durchlass-Bauwerken und Gefährdung des Fischotters

Aufnahme Nummer: 1546-004

Aufnahme-Datum: 17.02.2011

Gewässername: k.A.
Lage: Thesenvitz
Straße: K 7
Kreisstraße
Todfunde: 0

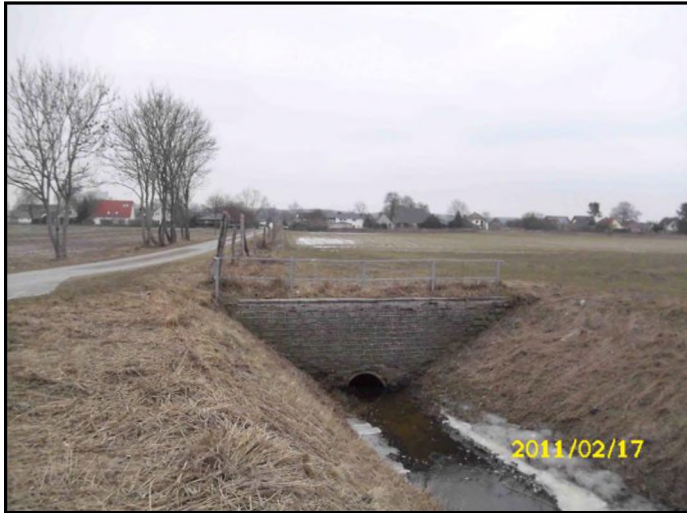
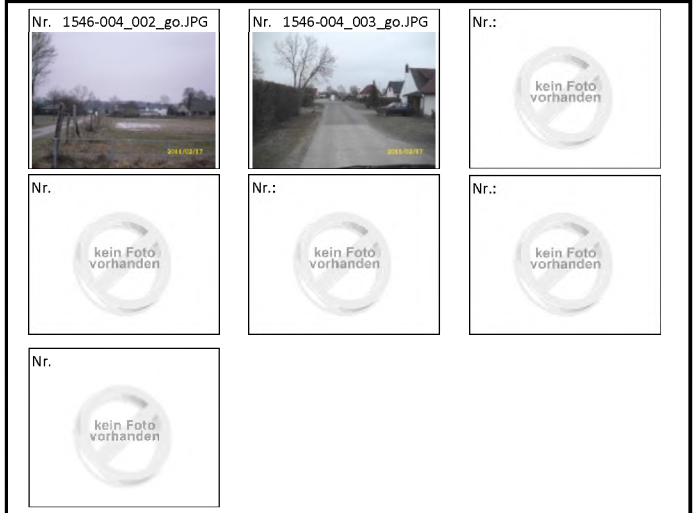
Nr.: 1546-004_001_go.JPG

Störfaktoren: Verrohrt , Böschung ungünstig für wandernde Tiere (zum Gewässer steiler und tiefer als Böschung zur Straße).

Bedeutung im Habitatverbund: sehr hoch
Verkehrsdichte: mittel
Brückenindex: 0
Durchlass-Tauglichkeit: ungeeignet

Geschwindigkeitsbegrenzung	<input type="checkbox"/>	Bermen an Ufer anbinden	<input type="checkbox"/>
Trockenröhre einbringen	<input type="checkbox"/>	Wiesenzufahrten verlegen	<input type="checkbox"/>
		Komplexmaßnahmen notwendig	<input checked="" type="checkbox"/>
