# Einschätzung von Durchlass-Bauwerken und Gefährdung des Fischotters

Aufnahme Nummer: 1546-005 Aufnahme-Datum: 17.02.2011

Gewässername: k.A.  
Lage: Lüßnitz rand  
Straße: K 7  
Kreisstraße  
Todfunde: 0

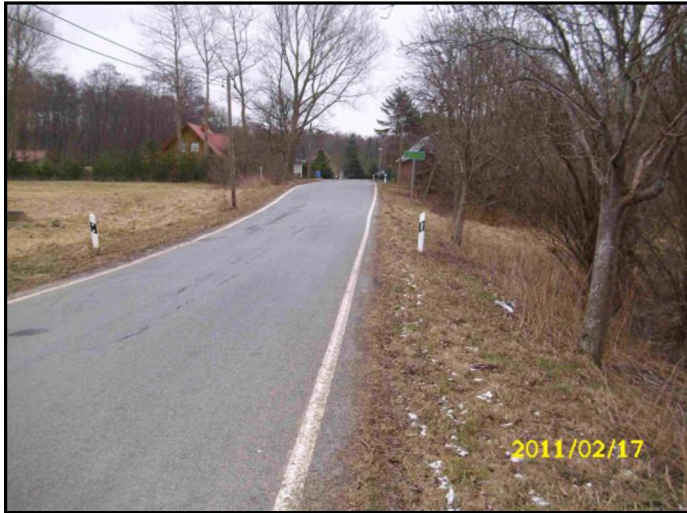
Nr.: 1546-005\_001\_go.JPG

Störfaktoren: Verrohrt , Böschung ungünstig für wandernde Tiere (zum Gewässer steiler und tiefer als Böschung zur Straße).

Knick im Gewässerverlauf. Gefahr, dass Otter den kürzesten Weg wählen

Bedeutung im Habitatverbund: mittel  
Verkehrsdichte: gering  
Brückenindex: 0  
Durchlass-Tauglichkeit: ungeeignet

Geschwindigkeitsbegrenzung	<input type="checkbox"/>	Bermen an Ufer anbinden	<input type="checkbox"/>
Trockenröhre einbringen	<input checked="" type="checkbox"/>	Wiesenzufahrten verlegen	<input type="checkbox"/>
		Komplexmaßnahmen notwendig	<input type="checkbox"/>

Schild "Krötenwanderung" deutet zur Zeit auf Amphibien hin. Otterdurchlass dann auch für Amphibien passierbar gestalten.
