Einschätzung von Durchlass-Bauwerken und Gefährdung des Fischotters

Aufnahme Nummer: 1546-006 Aufnahme-Datum: 17.02.2011

Gewässername: k.A.
Lage: Lüßnitz mitte
Straße: K 7
Kreisstraße
Todfunde: 0

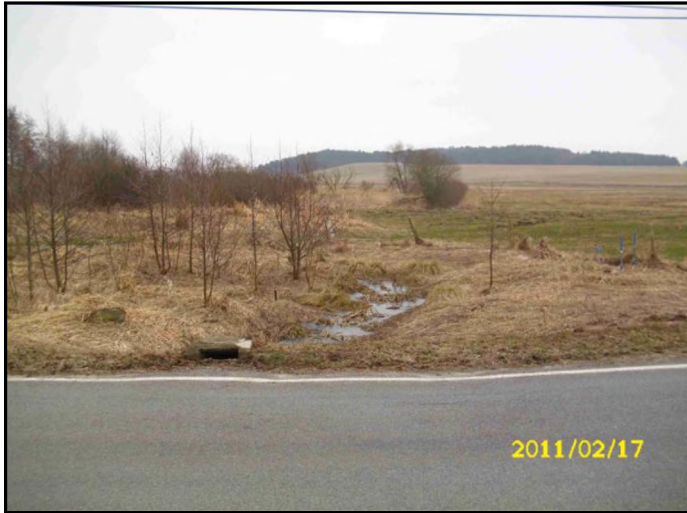
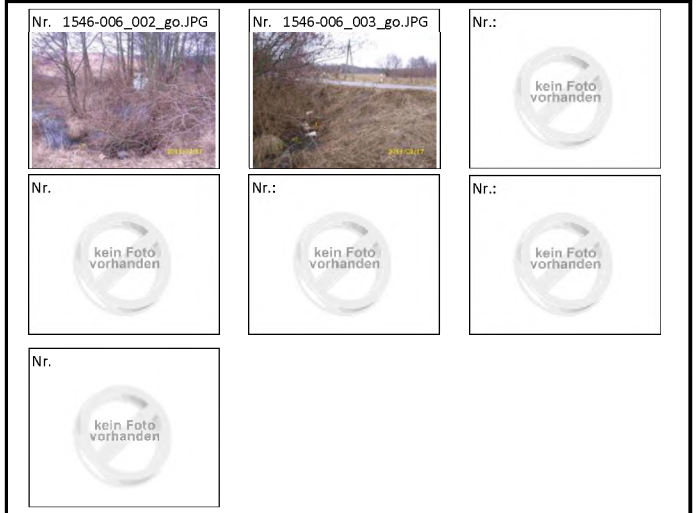
Nr.: 1546-006_001_go.JPG

Störfaktoren: DL vollständig geflutet, Böschung ungünstig für wandernde Tiere (zum Gewässer steiler und tiefer als Böschung zur Straße).

Ungünstiges "Länge zu Durchmesser"-Verhältnis

Bedeutung im Habitatverbund: mittel
Verkehrsdichte: gering
Brückenindex: 0
Durchlass-Tauglichkeit: ungeeignet

Geschwindigkeitsbegrenzung	<input type="checkbox"/>	Bermen an Ufer anbinden	<input type="checkbox"/>
Trockenröhre einbringen	<input checked="" type="checkbox"/>	Wiesenzufahrten verlegen	<input type="checkbox"/>
		Komplexmaßnahmen notwendig	<input type="checkbox"/>
