Einschätzung von Durchlass-Bauwerken und Gefährdung des Fischotters

Aufnahme Nummer: 1546-007

Aufnahme-Datum: 17.02.2011

Gewässername: k.A.
Lage: Ralswiek
Straße: K 7
Kreisstraße
Todfunde: 0

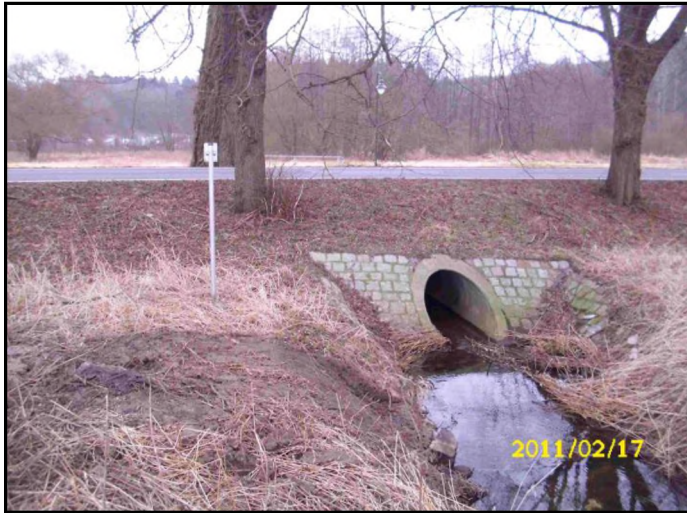
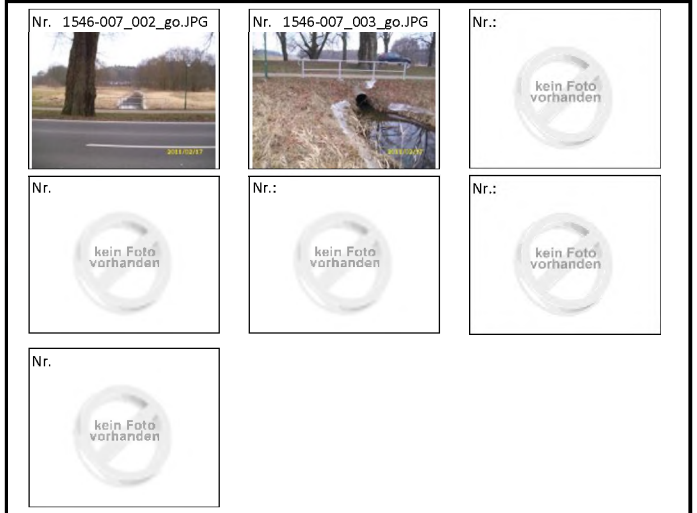
Nr.: 1546-007_001_go.JPG

Störfaktoren: Flutungsgefahr , Böschung ungünstig für wandernde Tiere (zum Gewässer steiler und tiefer als Böschung zur Straße).

Ungünstiges 'Länge zu Durchmesser'-Verhältnis , Turbulenzen oder Turbulenzengefahr nach Regen usw. , Parallelweg, der Otter aus dem Wasser und damit auf die Böschung und dichter an die Straße führt.

Bedeutung im Habitatverbund: mittel
Verkehrsdichte: mittel
Brückenindex: 0,025
Durchlass-Tauglichkeit: ungeeignet

Geschwindigkeitsbegrenzung	<input type="checkbox"/>	Bermen an Ufer anbinden	<input type="checkbox"/>
Trockenröhre einbringen	<input checked="" type="checkbox"/>	Wiesenzufahrten verlegen	<input type="checkbox"/>
		Komplexmaßnahmen notwendig	<input type="checkbox"/>
