Einschätzung von Durchlass-Bauwerken und Gefährdung des Fischotters

Aufnahme Nummer: 1546-008

Aufnahme-Datum: 06.07.2011

Gewässername: Jasmunder Bodden
Lage: Wald südwestlich Lietzow Jasmunder Bodden
Straße: B 96
Bundesstraße
Todfunde: 0

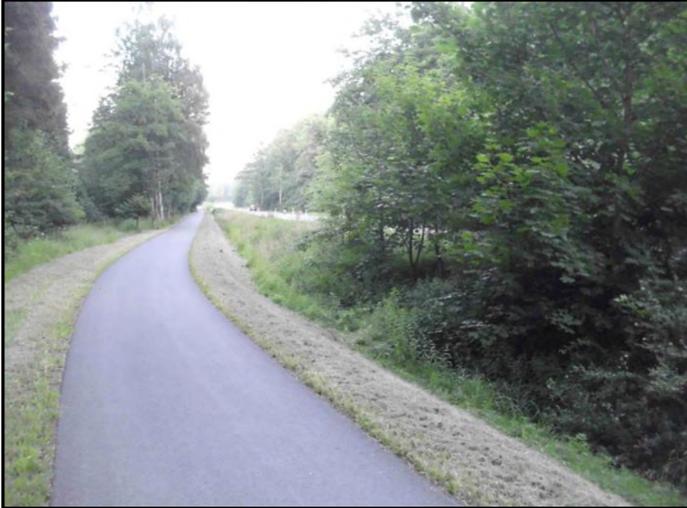
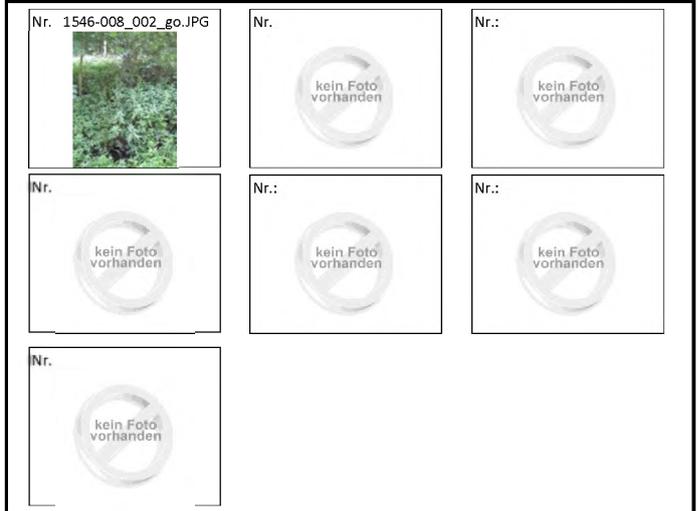
Nr.: 1546-008_001_go.JPG

Störfaktoren: Flutungsgefahr , Straßengraben offen mit Gewässer verbunden (in 1 oder mehr Richtungen). Gefahr, dass Otter diese Rinnen hochwandern und dann am Ende auf die Straße laufen.

Ungünstiges 'Länge zu Durchmesser'-Verhältnis , Knick im Gewässerverlauf. Gefahr, dass Otter den kürzesten Weg wählen

Lichte Breite [m]: 0,3
Lichte Höhe [m]: 0,1

Bedeutung im Habitatverbund: sehr hoch
Verkehrsdichte: hoch
Brückenindex: 0,003
Durchlass-Tauglichkeit: ungeeignet

| Kastendurchlass/Maul eins. Berme | <input checked="" type="checkbox"/> | Markierstruktur Podest | <input type="checkbox"/> |
| Trockenröhre einbringen | <input checked="" type="checkbox"/> | Wiesenzufahrten verlegen | <input type="checkbox"/> |
