Einschätzung von Durchlass-Bauwerken und Gefährdung des Fischotters

Aufnahme Nummer: 1546-010

Aufnahme-Datum: 17.02.2011

Gewässername: k.A.
Lage: Bushalte Strüssendorf
Straße: B 96
Bundesstraße
Totfunde: 1

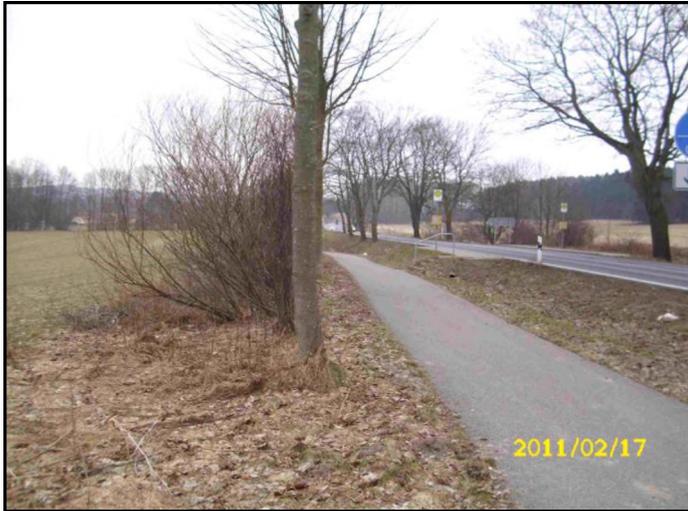
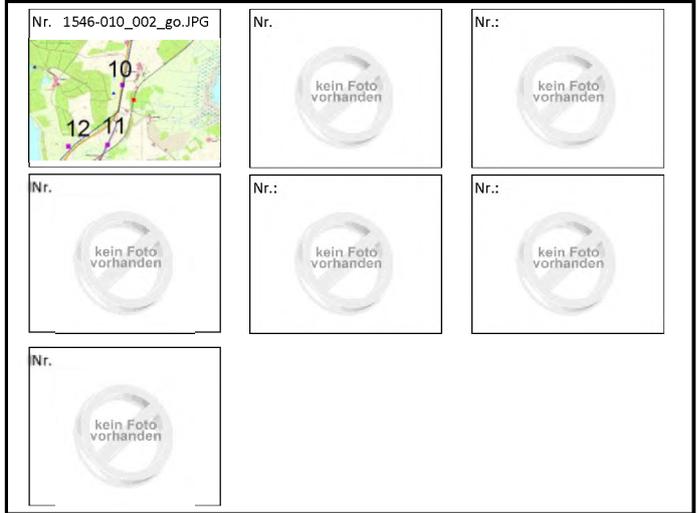
Nr.: 1546-010_001_go.JPG

sonstige Störfaktoren: Gewässer und Durchlass fehlt

Bedeutung im Habitatverbund: gering
Verkehrsdichte: hoch
Brückenindex: 0
Durchlass-Tauglichkeit: ungeeignet

Otter kann von beiden Seiten irgendwo über Land von See zu See gezogen sein. Das Gewässer etwas weiter westlich bietet sich dabei als Leitlinie an, es endet blind.
