# Einschätzung von Durchlass-Bauwerken und Gefährdung des Fischotters

Aufnahme Nummer: 1546-011

Aufnahme-Datum: 17.02.2011

Gewässername: k.A.  
Lage: Nördl. Bergen Wärterhaus Bahn  
Straße: K 14  
Kreisstraße  
Todfunde: 0

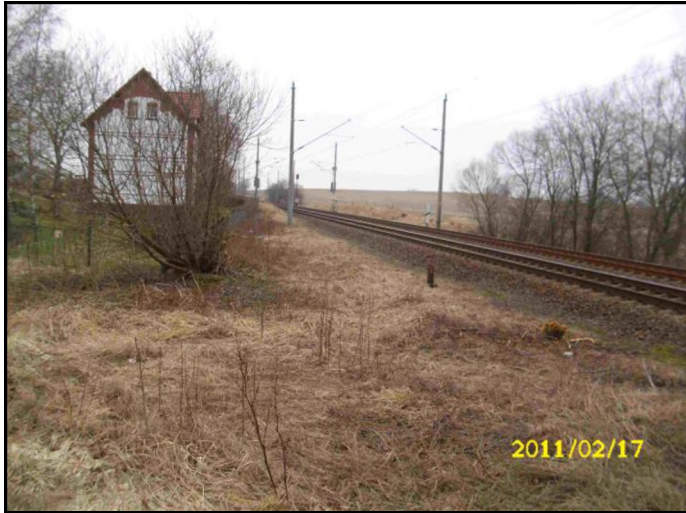
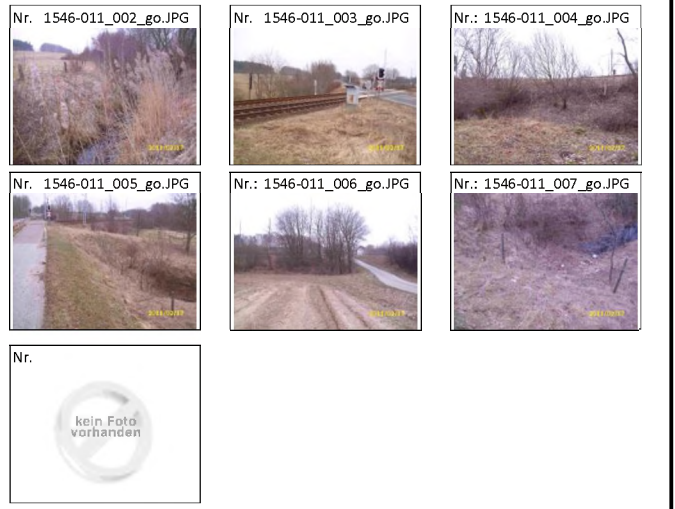
Nr.: 1546-011\_001\_go.JPG

Störfaktoren: Verrohrt , klare Leilinie fehlt "Irrläufergefahr"

Bedeutung im Habitatverbund: mittel  
Verkehrsdichte: hoch  
Brückenindex: 0  
Durchlass-Tauglichkeit: ungeeignet

**Priorität Festlegung: sehr hoch**

Geschwindigkeitsbegrenzung	<input type="checkbox"/>	Bermen an Ufer anbinden	<input type="checkbox"/>
Trockenröhre einbringen	<input checked="" type="checkbox"/>	Wiesenzufahrten verlegen	<input type="checkbox"/>
		Komplexmaßnahmen notwendig	<input type="checkbox"/>
