Einschätzung von Durchlass-Bauwerken und Gefährdung des Fischotters

Aufnahme Nummer: 1546-012

Aufnahme-Datum: 17.02.2011

Gewässername: k.A.
Lage: Nördl. Bergen Wärterhaus b96
Straße: B 96
Bundesstraße
Todfunde: 0

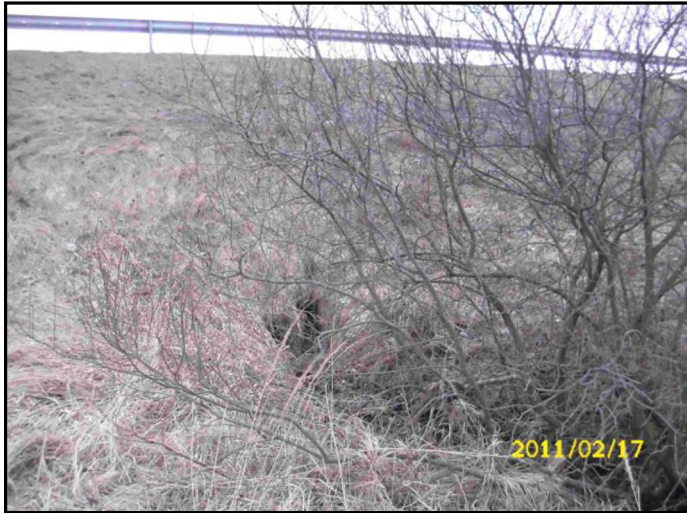
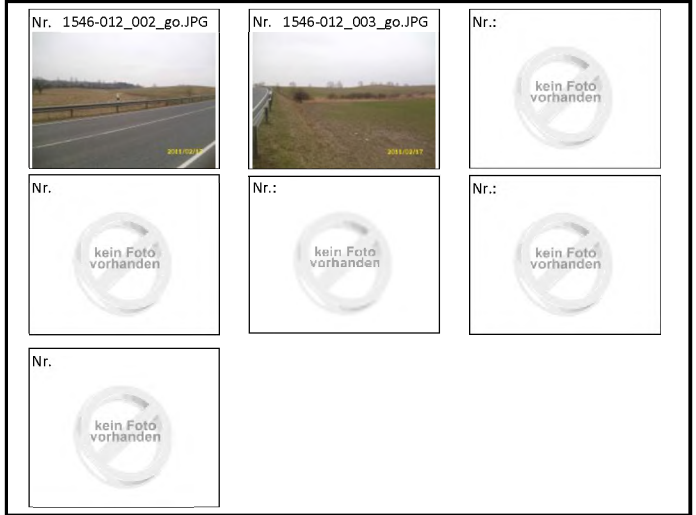
Nr.: 1546-012_001_go.JPG

Störfaktoren: Flutungsgefahr, Ungünstiges 'Länge zu Durchmesser'-Verhältnis

Brückentyp: Rohrdurchlass

Lichte Breite [m]: 0,5
Lichte Höhe [m]: 0,3

Brückenlänge [m]: 16

Bedeutung im Habitatverbund: mittel
Verkehrsdichte: hoch
Brückenindex: 0,009
Durchlass-Tauglichkeit: ungeeignet

Priorität Festlegung: sehr hoch

Geschwindigkeitsbegrenzung	<input type="checkbox"/>	Bermen an Ufer anbinden	<input type="checkbox"/>
Trockenröhre einbringen	<input checked="" type="checkbox"/>	Wiesenzufahrten verlegen	<input type="checkbox"/>
		Komplexmaßnahmen notwendig	<input type="checkbox"/>
