Einschätzung von Durchlass-Bauwerken und Gefährdung des Fischotters

Aufnahme Nummer: 1546-013

Aufnahme-Datum: 17.02.2011

Gewässername: k.A.
Lage: Nonensee Bergen
Straße: B 96
Bundesstraße
Todfunde: 0

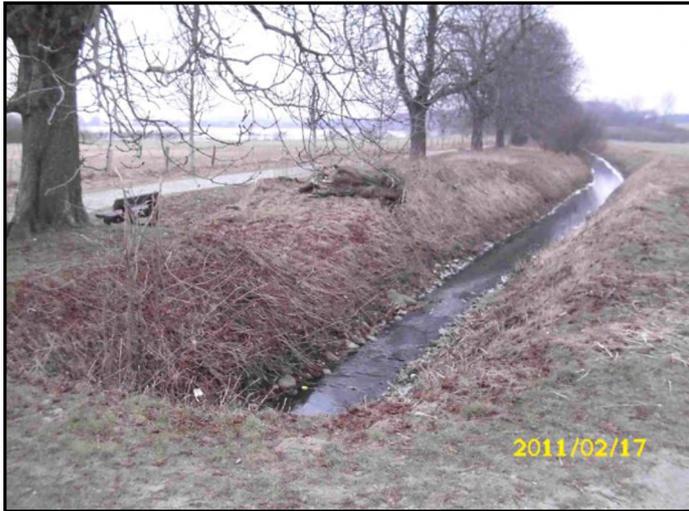
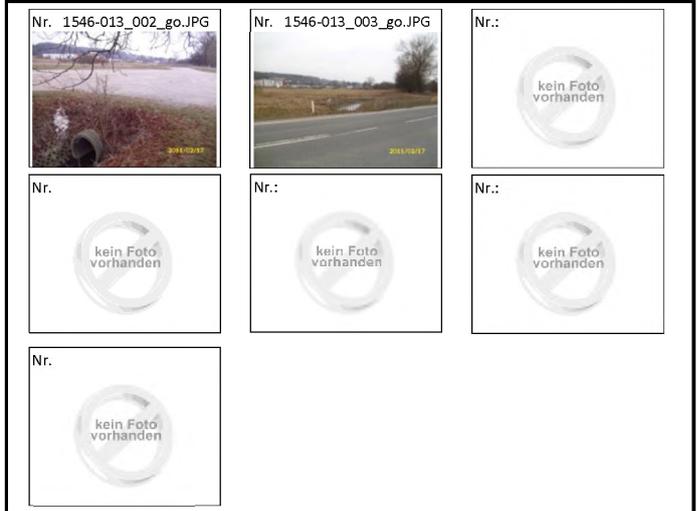
Nr.: 1546-013_001_go.JPG

Störfaktoren: Verrohrt , Böschung ungünstig für wandernde Tiere (zum Gewässer steiler und tiefer als Böschung zur Straße). , parkplatz über Rohr

Straßengraben offen mit Gewässer verbunden (in 1 oder mehr Richtungen). Gefahr, dass Otter diese Rinnen hochwandern und dann am Ende auf die Straße laufen.

Bedeutung im Habitatverbund: sehr hoch
Verkehrsdichte: hoch
Brückenindex: 0
Durchlass-Tauglichkeit: ungeeignet

Trennung Wehr Durchlass	<input type="checkbox"/>	keine notwendig	<input type="checkbox"/>
Installation oberhalb Wehr	<input type="checkbox"/>	Markierstruktur Steinsch	<input type="checkbox"/>
Installation unterhalb Wehr	<input type="checkbox"/>	Markierstruktur Ufersubstrat	<input type="checkbox"/>
Entfernung Rechen	<input type="checkbox"/>	Markierstruktur Laufbohle fest	<input type="checkbox"/>
Entfernung sonstige Hindernisse	<input type="checkbox"/>	Markierstruktur Laufbohle schwimmend	<input type="checkbox"/>
Kastendurchlass/Maul eins. Berme	<input type="checkbox"/>	Markierstruktur Podest	<input type="checkbox"/>
Kastendurchlass/Maul beids. Berme	<input checked="" type="checkbox"/>	Verrohrung öffnen	<input type="checkbox"/>
Markierstruktur einseitig	<input type="checkbox"/>	Leit-/Schutzzäune notwendig	<input type="checkbox"/>
Markierstruktur beidseitig	<input type="checkbox"/>	Leitstrukturen/ -senken einrichten	<input checked="" type="checkbox"/>

Geschwindigkeitsbegrenzung	<input type="checkbox"/>	Bermen an Ufer anbinden	<input type="checkbox"/>
Trockenröhre einbringen	<input type="checkbox"/>	Wiesenzufahrten verlegen	<input type="checkbox"/>
		Komplexmaßnahmen notwendig	<input checked="" type="checkbox"/>
