Einschätzung von Durchlass-Bauwerken und Gefährdung des Fischotters

Aufnahme Nummer: 1546-014

Aufnahme-Datum: 17.02.2011

Gewässername: k.A.
Lage: Nonensee Bergen L301
Straße: L 301
Landesstraße
Totfunde: 0

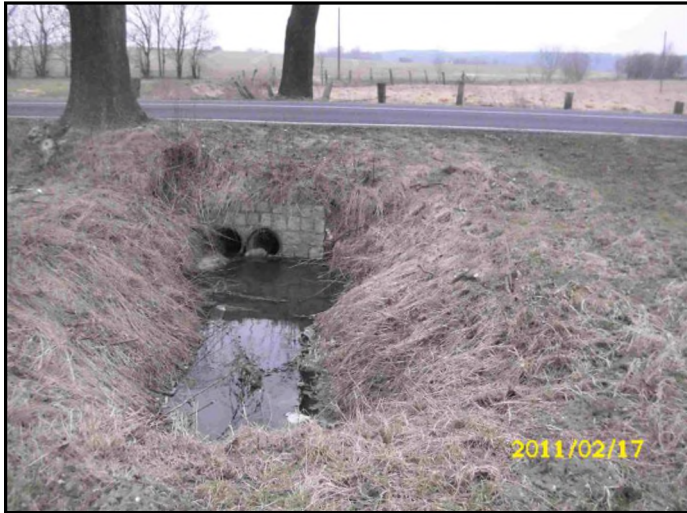
Nr.: 1546-014_001_go.JPG

Störfaktoren: Flutungsgefahr , Ungünstiges 'Länge zu Durchmesser'-Verhältnis

Straßengraben offen mit Gewässer verbunden (in 1 oder mehr Richtungen). Gefahr, dass Otter diese Rinnen hochwandern und dann am Ende auf die Straße laufen.

Bedeutung im Habitatverbund: mittel
Verkehrsdichte: mittel
Brückenindex: 0,003
Durchlass-Tauglichkeit: ungeeignet

Geschwindigkeitsbegrenzung	<input type="checkbox"/>	Bermen an Ufer anbinden	<input type="checkbox"/>
Trockenröhre einbringen	<input checked="" type="checkbox"/>	Wiesenzufahrten verlegen	<input type="checkbox"/>
		Komplexmaßnahmen notwendig	<input type="checkbox"/>
