# Einschätzung von Durchlass-Bauwerken und Gefährdung des Fischotters

Aufnahme Nummer: 1546-015

Aufnahme-Datum: 07.07.2011

Gewässername: k.A.  
Lage: Bergen Reischvitz  
Straße: B 96  
Bundesstraße  
Todfunde: 0

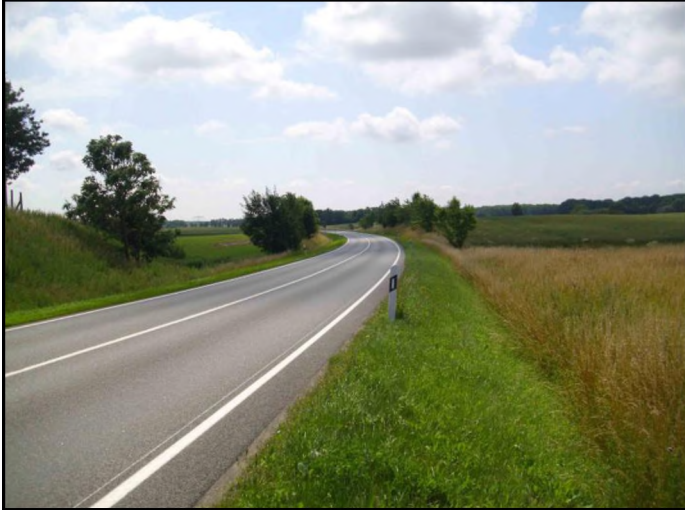
Nr.: 1546-015\_001\_go.JPG

Störfaktoren: Verrohrt , Ungünstiges 'Länge zu Durchmesser'-Verhältnis , Rohre teilweise versackt

Rohr eingebrochen, gefährliches Loch.

Geschwindigkeitsbegrenzung	<input type="checkbox"/>	Bermen an Ufer anbinden	<input type="checkbox"/>
Trockenröhre einbringen	<input checked="" type="checkbox"/>	Wiesenzufahrten verlegen	<input type="checkbox"/>
		Komplexmaßnahmen notwendig	<input type="checkbox"/>
