Einschätzung von Durchlass-Bauwerken und Gefährdung des Fischotters

Aufnahme Nummer: 1546-017

Aufnahme-Datum: 05.07.2011

Gewässername: k.A.
Lage: Neu Sassitz
Straße: B 196
Bundesstraße
Todfunde: 0

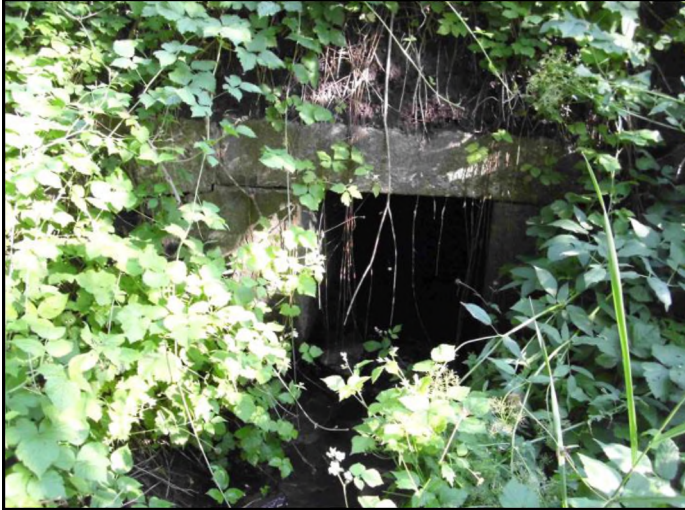
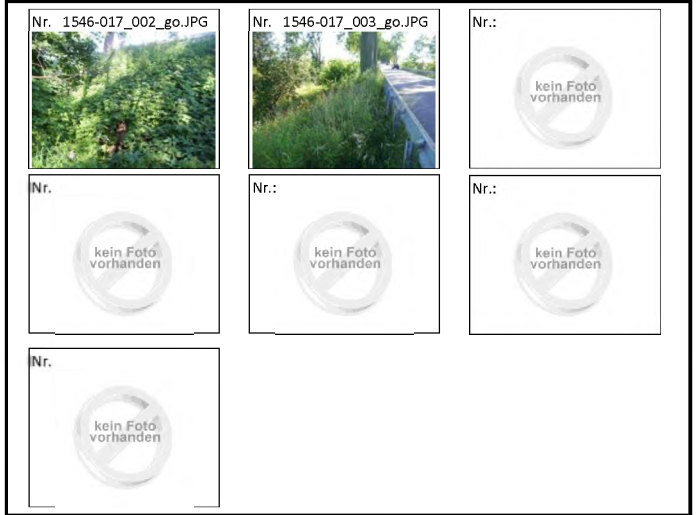
Nr.: 1546-017_001_go.JPG

Störfaktoren: Flutungsgefahr, Straßengraben offen mit Gewässer verbunden (in 1 oder mehr Richtungen). Gefahr, dass Otter diese Rinnen hochwandern und dann am Ende auf die Straße laufen.

Ungünstiges 'Länge zu Durchmesser'-Verhältnis

Bedeutung im Habitatverbund: gering
Verkehrsdichte: hoch
Brückenindex: 0,02
Durchlass-Tauglichkeit: ungeeignet

Geschwindigkeitsbegrenzung	<input type="checkbox"/>	Bermen an Ufer anbinden	<input type="checkbox"/>
Trockenröhre einbringen	<input checked="" type="checkbox"/>	Wiesenzufahrten verlegen	<input type="checkbox"/>
		Komplexmaßnahmen notwendig	<input type="checkbox"/>
