Einschätzung von Durchlass-Bauwerken und Gefährdung des Fischotters

Aufnahme Nummer: 1546-021

Aufnahme-Datum: 05.07.2011

Gewässername: k.A.
Lage: Zittvitz
Straße: K 18
Kreisstraße
Todfunde: 0

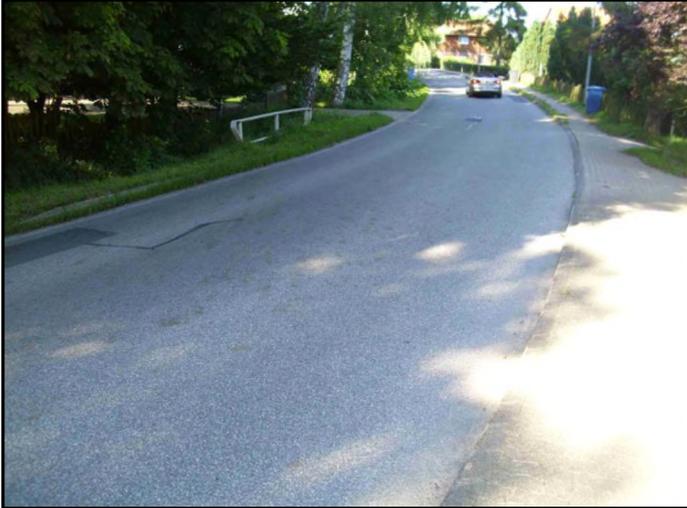
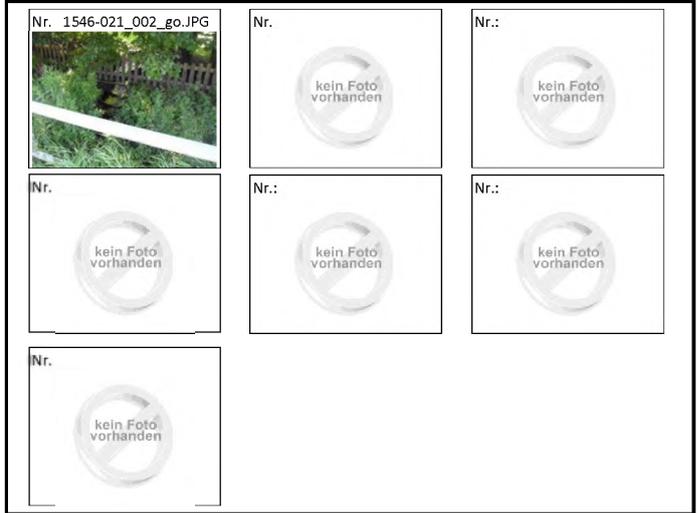
Nr.: 1546-021_001_go.JPG

Störfaktoren: Flutungsgefahr , Böschung ungünstig für wandernde Tiere (zum Gewässer steiler und tiefer als Böschung zur Straße).

Ungünstiges 'Länge zu Durchmesser'-Verhältnis , FBUZaun um Privatgrundstück

Bedeutung im Habitatverbund: mittel
Verkehrsdichte: mittel
Brückenindex: 0,003
Durchlass-Tauglichkeit: ungeeignet

So dicht am Jasmunder Bodden ist dies als Teil des Lebensraums des Fischotters zu betrachten. Wechsel ist möglich.
