# Einschätzung von Durchlass-Bauwerken und Gefährdung des Fischotters

Aufnahme Nummer: 1546-023

Aufnahme-Datum: 17.02.2011

Gewässername: k.A.  
Lage: Bahn Strüssendorf  
Straße: k.A.  
Gleisanlage  
Todfunde: 0

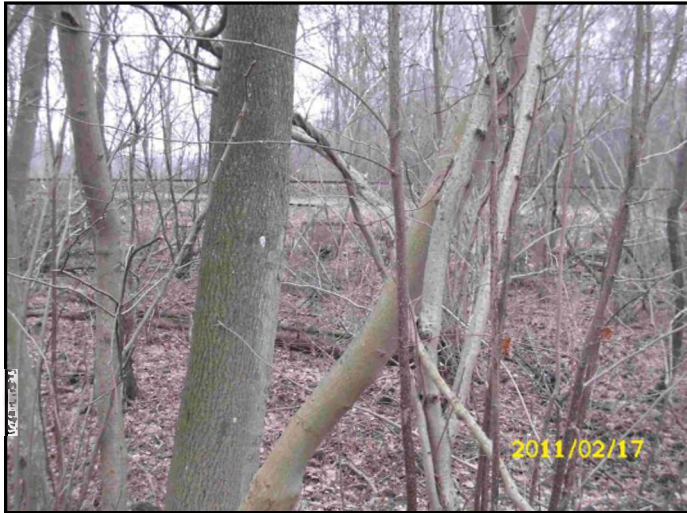
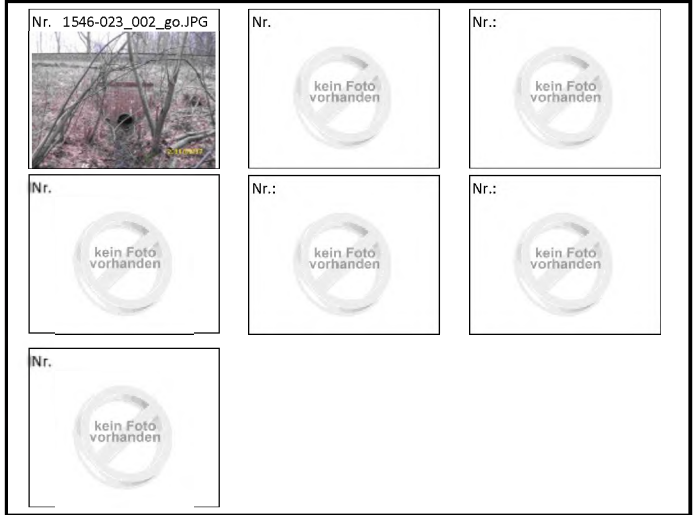
Nr.: 1546-023\_001\_go.JPG

Störfaktoren: Flutungsgefahr, Ungünstiges 'Länge zu Durchmesser'-Verhältnis

Lichte Breite [m]: 0,3  
Lichte Höhe [m]: 0,2  
Brückenlänge [m]: 15

Bedeutung im Habitatverbund: mittel  
Verkehrsdichte: gering  
Brückenindex: 0  
Durchlass-Tauglichkeit: ungeeignet

Geschwindigkeitsbegrenzung	<input type="checkbox"/>	Bermen an Ufer anbinden	<input type="checkbox"/>
Trockenröhre einbringen	<input checked="" type="checkbox"/>	Wiesenzufahrten verlegen	<input type="checkbox"/>
		Komplexmaßnahmen notwendig	<input type="checkbox"/>
