# Einschätzung von Durchlass-Bauwerken und Gefährdung des Fischotters

Aufnahme Nummer: 1547-001

Aufnahme-Datum: 06.07.2011

Gewässername: Jasmunder Bodden  
Lage: Lietzow Jasmunder Bodden Schleuse  
Straße: B 96  
Bundesstraße  
Todfunde: 5

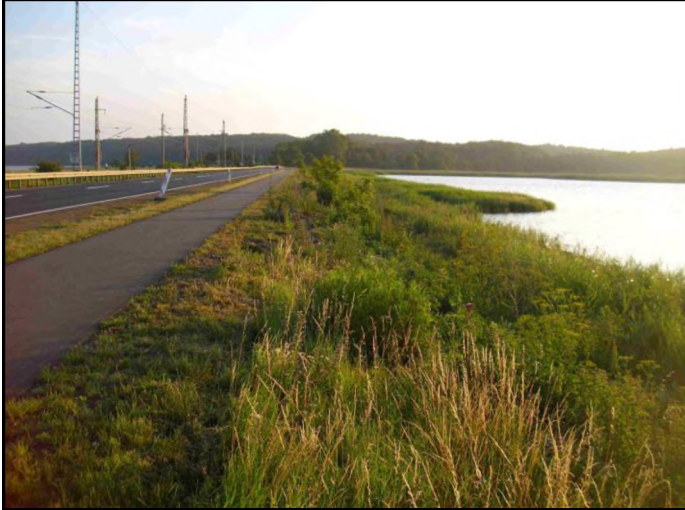
Nr.: 1547-001\_001\_go.JPG

Störfaktoren: Wehr/Stau , Flutungsgefahr , Böschung ungünstig für wandernde Tiere (zum Gewässer steiler und tiefer als Böschung zur Straße).

Ungünstiges 'Länge zu Durchmesser'-Verhältnis , Parallelweg, der Otter aus dem Wasser und damit auf die Böschung und dichter an die Straße führt.

Bedeutung im Habitatverbund: sehr hoch  
Verkehrsdichte: hoch  
Brückenindex: 0  
Durchlass-Tauglichkeit: ungeeignet

Bahnbrücke(Kastenbrücke ca. 4x0,5m)m.Flutungsgefahr.Laufbohle(f.Niedrigwasser)u.Ausstieg zur B96-Laufbohle.Zu prüfen ist,wo andere Totfunde genau lagen.Ggf. noch weitere Durchlässe i. Damm planen.Dann gute,ausgepräg.Markier-u.Ausstiegstellen anlegen.
