# Einschätzung von Durchlass-Bauwerken und Gefährdung des Fischotters

Aufnahme Nummer: 1547-003

Aufnahme-Datum: 06.07.2011

Gewässername: k.A.  
Lage: Lietzow Nord Saiser Kurve Bahn  
Straße: k.A.  
Gleisanlage  
Todfunde: 1

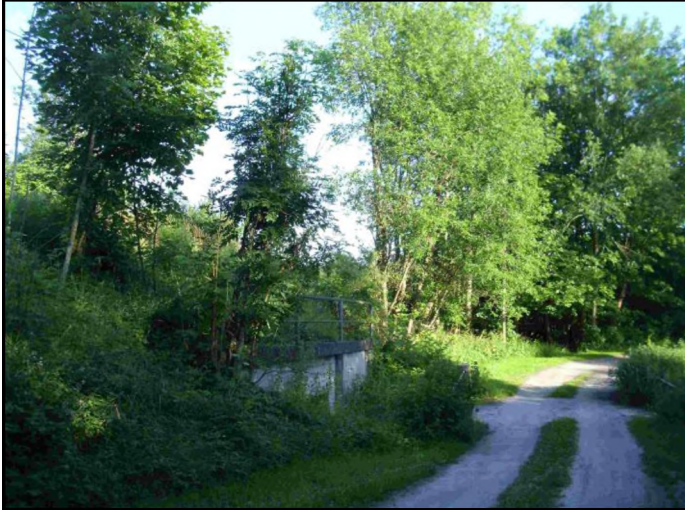
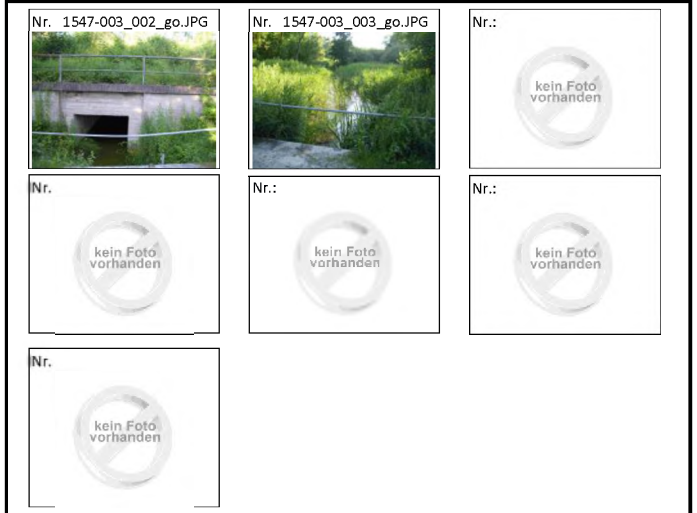
Nr.: 1547-003\_001\_go.JPG

Störfaktoren: Ungünstiges 'Länge zu Durchmesser'-Verhältnis , Uferlinie verengt oder wird vom Bauwerk unterbrochen

Bedeutung im Habitatverbund: sehr hoch  
Verkehrsdichte: gering  
Brückenindex: 0,143  
Durchlass-Tauglichkeit: ungeeignet

Wasser hat wenig Sauerstoff: Kleinfische an der Oberfläche, Wasserfarbe gelblich grau.
