Einschätzung von Durchlass-Bauwerken und Gefährdung des Fischotters

Aufnahme Nummer: 1547-004

Aufnahme-Datum: 06.07.2011

Gewässername: k.A.
Lage: östlich Lietzow Bahn Küste
Straße: k.A.
Gleisanlage
Todfunde: 0

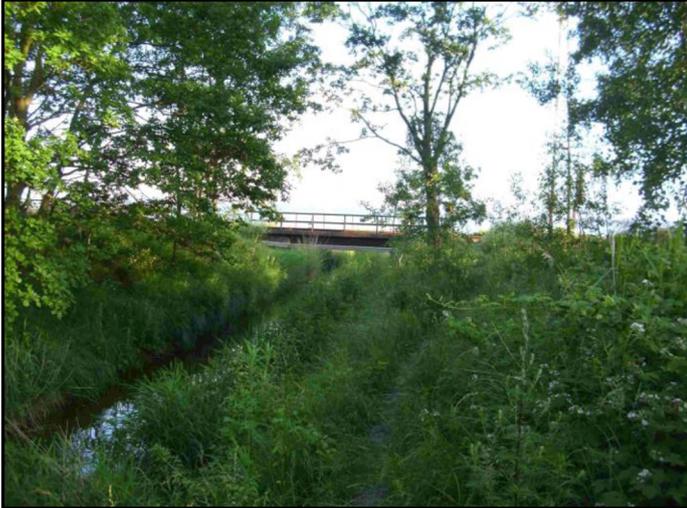
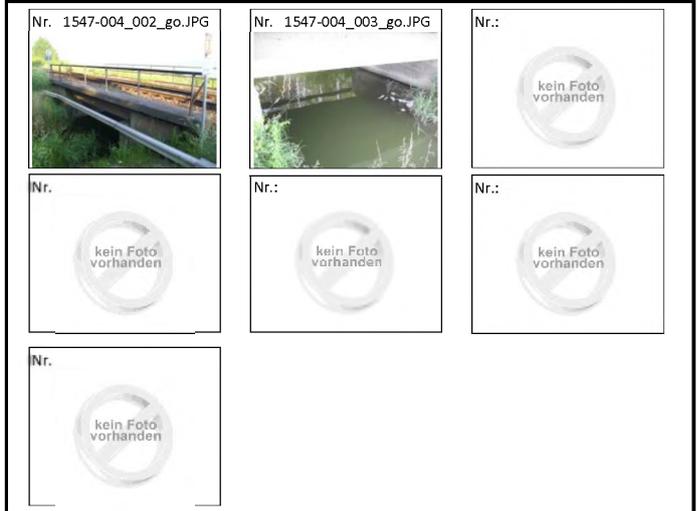
Nr.: 1547-004_001_go.JPG

Störfaktoren: Ungünstiges 'Länge zu Durchmesser'-Verhältnis , Bermen fehlen

Bedeutung im Habitatverbund: sehr hoch
Verkehrsdichte: gering
Brückenindex: 0,571
Durchlass-Tauglichkeit: ungeeignet
