Einschätzung von Durchlass-Bauwerken und Gefährdung des Fischotters

Aufnahme Nummer: 1547-007

Aufnahme-Datum: 17.02.2011

Gewässername: k.A.
Lage: Lubkow Kiekut ost
Straße: L 923
Landesstraße
Todfunde: 0

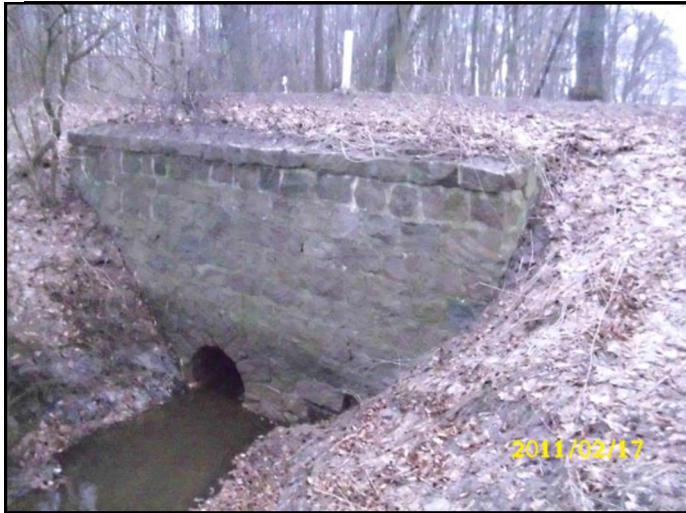
Nr.: 1547-007_001_go.JPG

Störfaktoren: Flutungsgefahr , Böschung ungünstig für wandernde Tiere (zum Gewässer steiler und tiefer als Böschung zur Straße) , Ungünstiges 'Länge zu Durchmesser'-Verhältnis

Turbulenzen oder Turbulenzgefahr nach Regen usw. , Zufahrt Wiese/Feld, der Otter aus dem Wasser und damit auf die Böschung und dichter an die Straße führt.

Bedeutung im Habitatverbund: sehr hoch
Verkehrsdichte: mittel
Brückenindex: 0,022
Durchlass-Tauglichkeit: ungeeignet

Den "Flutmarken" nach ist dies ein dynamisches Gewässer. Heute wurden Hochwassermarken bis ca. 1,2m unter der Straßendecke heute festgestellt. Hochwasserberme sorgfältig planen.

Geschwindigkeitsbegrenzung	<input type="checkbox"/>	Bermen an Ufer anbinden	<input type="checkbox"/>
Trockenröhre einbringen	<input checked="" type="checkbox"/>	Wiesenzufahrten verlegen	<input type="checkbox"/>
		Komplexmaßnahmen notwendig	<input type="checkbox"/>
