Einschätzung von Durchlass-Bauwerken und Gefährdung des Fischotters

Aufnahme Nummer: 1547-008

Aufnahme-Datum: 17.02.2011

Gewässername: k.A.
Lage: Lubkow Kiekut west
Straße: L 923
Landesstraße
Totfunde: 0

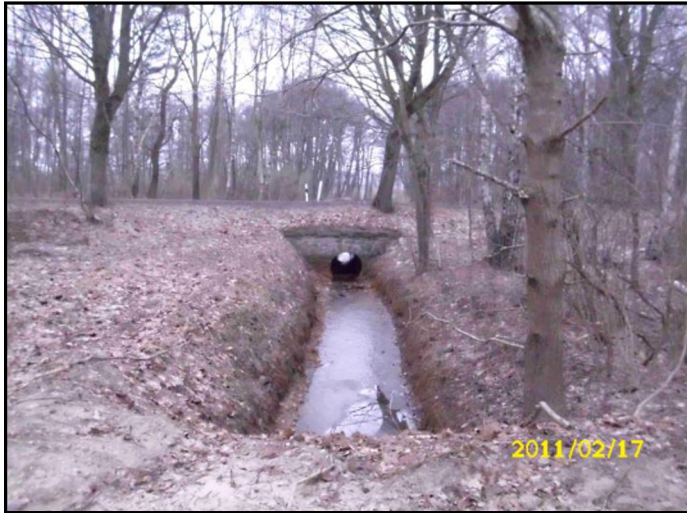
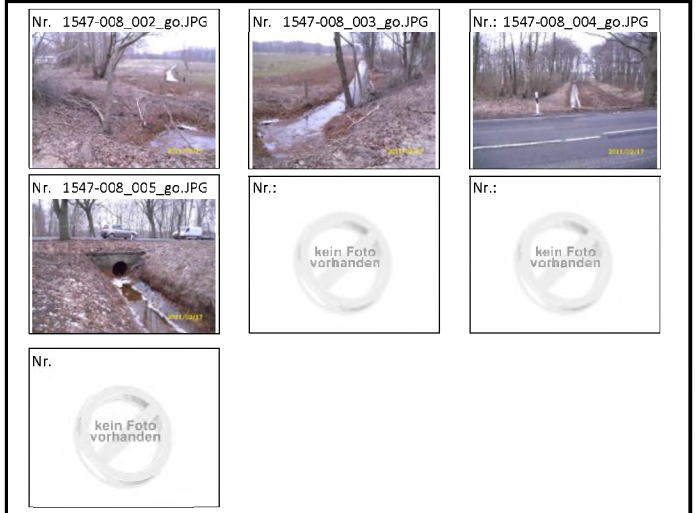
Nr.: 1547-008_001_go.JPG

Störfaktoren: Flutungsgefahr , Böschung ungünstig für wandernde Tiere (zum Gewässer steiler und tiefer als Böschung zur Straße) , Ungünstiges 'Länge zu Durchmesser'-Verhältnis

Turbulenzen oder Turbulenzgefahr nach Regen usw. , Zufahrt Wiese/Feld, der Otter aus dem Wasser und damit auf die Böschung und dichter an die Straße führt.

Bedeutung im Habitatverbund: sehr hoch
Verkehrsdichte: hoch
Brückenindex: 0,09
Durchlass-Tauglichkeit: ungeeignet

Geschwindigkeitsbegrenzung	<input type="checkbox"/>	Bermen an Ufer anbinden	<input type="checkbox"/>
Trockenröhre einbringen	<input checked="" type="checkbox"/>	Wiesenzufahrten verlegen	<input type="checkbox"/>
		Komplexmaßnahmen notwendig	<input type="checkbox"/>
