Einschätzung von Durchlass-Bauwerken und Gefährdung des Fischotters

Aufnahme Nummer: 1547-010

Aufnahme-Datum: 06.07.2011

Gewässername: k.A.
Lage: östlich Lietzow Bahn
Straße: k.A.
Gleisanlage
Todfunde: 0

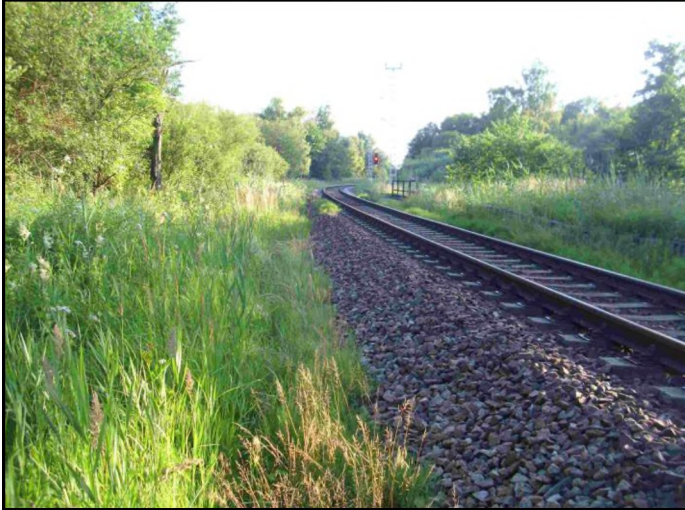
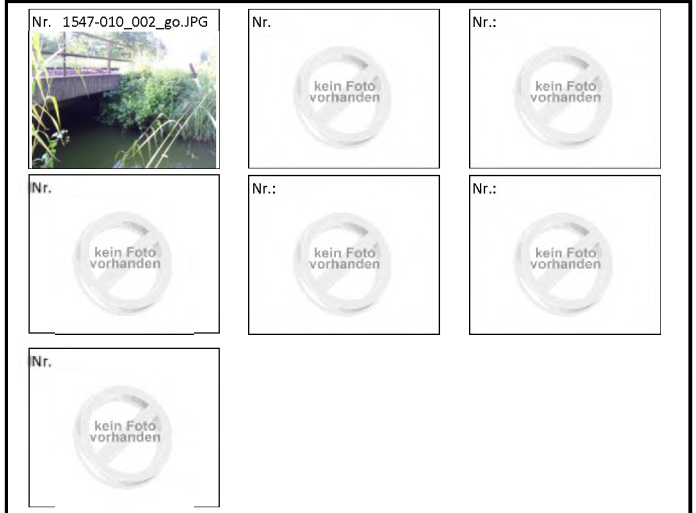
Nr.: 1547-010_001_go.JPG

Störfaktoren: Verrohrt , Ungünstiges 'Länge zu Durchmesser'-Verhältnis ,Bermen fehlen

Straßengraben offen mit Gewässer verbunden (in 1 oder mehr Richtungen). Gefahr, dass Otter diese Rinnen hochwandern und dann am Ende auf die Straße laufen.

Brückentyp:	Kastenbrücke	Durchlaß Durchmesser:	k.A.
Lichte Breite [m]:	4	Brückenlänge [m]:	7
Lichte Höhe [m]:	0,5		
Bermen-Anzahl:	keine		
Bermenform:	keine		
Bermen-Neigung:	keine	Bermen-Breite [m]:	keine
Bermen-Verfügbar:	keine		keine
	keine

Bedeutung im Habitatverbund: sehr hoch
Verkehrsdichte: gering
Brückenindex: 0,286
Durchlass-Tauglichkeit: ungeeignet
