Einschätzung von Durchlass-Bauwerken und Gefährdung des Fischotters

Aufnahme Nummer: 1640-002

Aufnahme-Datum: 07.09.2010

Gewässername: k.A.
Lage: Althagen
Straße: L 21
Landesstraße
Totfunde: 0

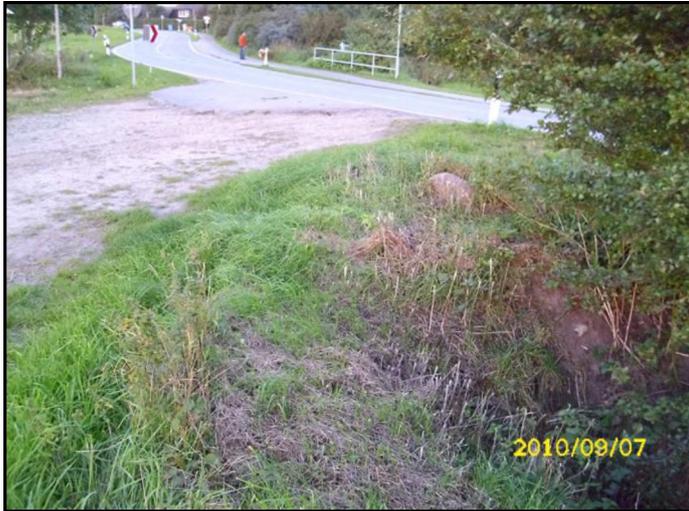
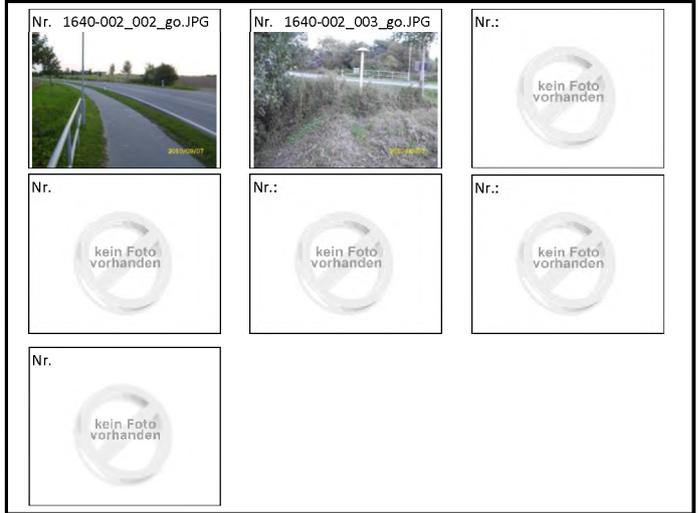
Nr.: 1640-002_001_go.JPG

Störfaktoren: Verrohrt , Böschung ungünstig für wandernde Tiere (zum Gewässer steiler und tiefer als Böschung zur Straße).

Ungünstiges 'Länge zu Durchmesser'-Verhältnis , Knick im Gewässerverlauf. Gefahr, dass Otter den kürzesten Weg wählen

Bedeutung im Habitatverbund: mittel
Verkehrsdichte: hoch
Brückenindex: 0
Durchlass-Tauglichkeit: ungeeignet

Priorität Festlegung: sehr hoch

Geschwindigkeitsbegrenzung	<input type="checkbox"/>	Bermen an Ufer anbinden	<input type="checkbox"/>
Trockenröhre einbringen	<input checked="" type="checkbox"/>	Wiesenzufahrten verlegen	<input type="checkbox"/>
		Komplexmaßnahmen notwendig	<input checked="" type="checkbox"/>
