Einschätzung von Durchlass-Bauwerken und Gefährdung des Fischotters

Aufnahme Nummer: 1640-005

Aufnahme-Datum: 09.09.2010

Gewässername: k.A.
Lage: Ostseehotel
Straße: L 21
Landesstraße
Totfunde: 1

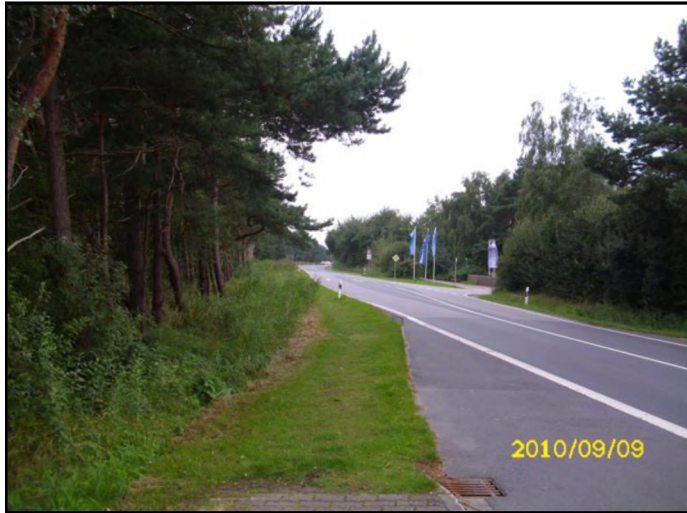
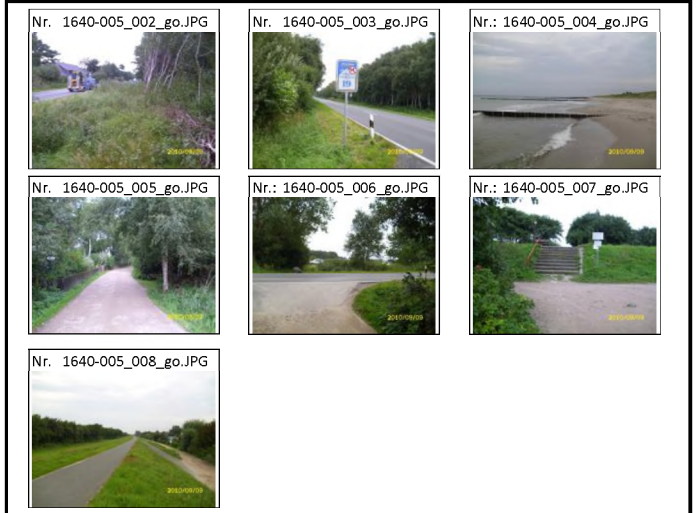
Nr.: 1640-005_001_go.JPG

Störfaktoren: Böschung ungünstig für wandernde Tiere (zum Gewässer steiler und tiefer als Böschung zur Straße).

Straßengraben offen mit Gewässer verbunden (in 1 oder mehr Richtungen). Gefahr, dass Otter diese Rinnen hochwandern und dann am Ende auf die Straße laufen.

Bedeutung im Habitatverbund: mittel
Verkehrsdichte: hoch
Brückenindex: 0
Durchlass-Tauglichkeit: ungeeignet

Siehe auch Text "Schwerpunkt Fischland" zu den weiteren möglichen Wechseln ohne Durchlass (ca.6). Totfund angeblich in Höhe des Hotels (Auffahrt in TK 10 erkennbar). Etwa 50m westlich befindet sich ein trockener Graben ohne Durchlass.

Geschwindigkeitsbegrenzung	<input type="checkbox"/>	Bermen an Ufer anbinden	<input checked="" type="checkbox"/>
Trockenröhre einbringen	<input checked="" type="checkbox"/>	Wiesenzufahrten verlegen	<input type="checkbox"/>
		Komplexmaßnahmen notwendig	<input type="checkbox"/>
