Einschätzung von Durchlass-Bauwerken und Gefährdung des Fischotters

Aufnahme Nummer: 1640-006

Aufnahme-Datum: 09.09.2010

Gewässername: k.A.
Lage: Dierhagen Ost Bush-Päulen
Straße: L 21
Landesstraße
Todfunde: 1

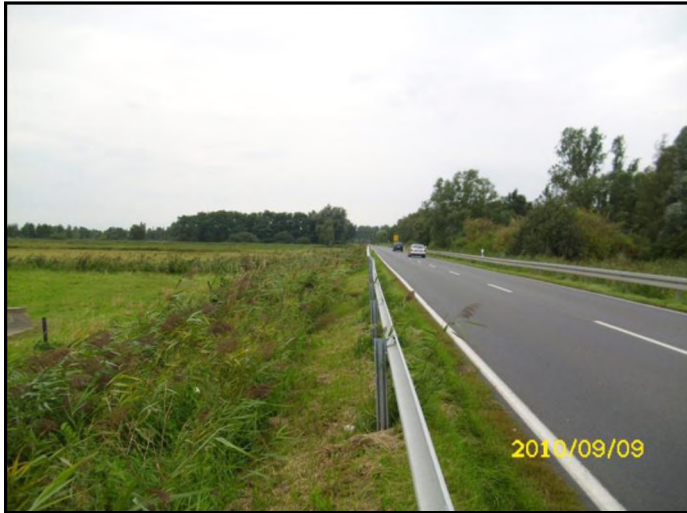
Nr.: 1640-006_001_go.JPG

Störfaktoren: Durchlass vollständig geflutet , Straßengraben offen mit Gewässer verbunden (in 1 oder mehr Richtungen). Gefahr, dass Otter diese Rinnen hochwandern und dann am Ende auf die Straße laufen.

Zufahrt Wiese/Feld, der Otter aus dem Wasser und damit auf die Böschung und dichter an die Straße führt.

Durchlass vollständig geflutet?

Bedeutung im Habitatverbund: sehr hoch
Verkehrsdichte: hoch
Brückenindex: 0
Durchlass-Tauglichkeit: ungeeignet

Geschwindigkeitsbegrenzung	<input type="checkbox"/>	Bermen an Ufer anbinden	<input checked="" type="checkbox"/>
Trockenröhre einbringen	<input checked="" type="checkbox"/>	Wiesenzufahrten verlegen	<input checked="" type="checkbox"/>
		Komplexmaßnahmen notwendig	<input type="checkbox"/>

Bereich mit mehreren (blind endenden) Gewässern und mehreren, nicht genau zu ortenden Totfunden. Alle Gewässerachsen mit Durchlass ausstatten. Vom Wiesenweg bis zum Pappelallee sind das 8 Stück (siehe Text Fischland).
