# Einschätzung von Durchlass-Bauwerken und Gefährdung des Fischotters

Aufnahme Nummer: 1640-007

Aufnahme-Datum: 09.09.2010

Gewässername: k.A.  
Lage: Dierhagen Ost von Ri Wüstrow 100m vor Bushaltestelle  
Straße: L 21  
Landesstraße  
Totfunde: 3

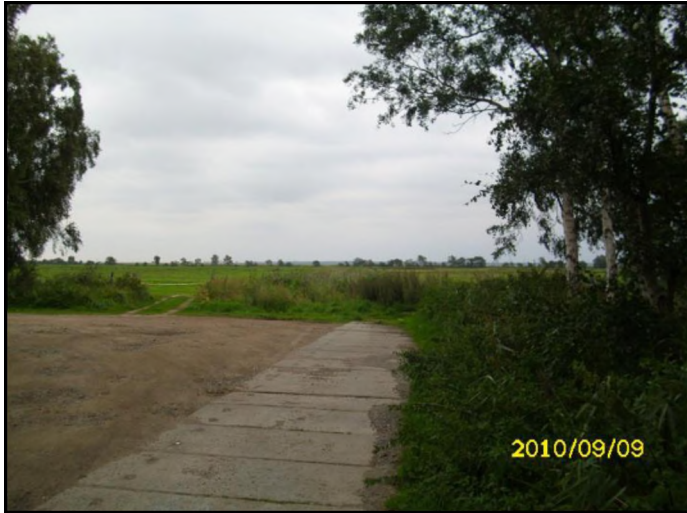
Nr.: 1640-007\_001\_go.JPG

Störfaktoren: Böschung ungünstig für wandernde Tiere (zum Gewässer steiler und tiefer als Böschung zur Straße). ,Durchlass fehlt

Straßengraben offen mit Gewässer verbunden (in 1 oder mehr Richtungen). Gefahr, dass Otter diese Rinnen hochwandern und dann am Ende auf die Straße laufen.

Hier scheint früher eine Verbindung zur Ostsee/Schleuse gewesen zu sein. Am Haus ist eine Betonwand zu sehen, die darauf deuten könnte. Bereich mit mehreren (blind endenden) Gewässern und mehreren, nicht genau zu ortenden Totfunden. Alle "Gewässerach sen" mit einem Durchlass ausstatten, d.h. von der Pappelallee bis zum Priestewerder insgesamt 6 Stück (siehe Text Fischland).

Geschwindigkeitsbegrenzung	<input type="checkbox"/>	Bermen an Ufer anbinden	<input checked="" type="checkbox"/>
Trockenröhre einbringen	<input checked="" type="checkbox"/>	Wiesenzufahrten verlegen	<input type="checkbox"/>
		Komplexmaßnahmen notwendig	<input type="checkbox"/>
