# Einschätzung von Durchlass-Bauwerken und Gefährdung des Fischotters

Aufnahme Nummer: 1640-008

Aufnahme-Datum: 22.07.2010

Gewässername: k.A.  
Lage: Saal nw  
Straße: K 2  
Kreisstraße  
Todfunde: 0

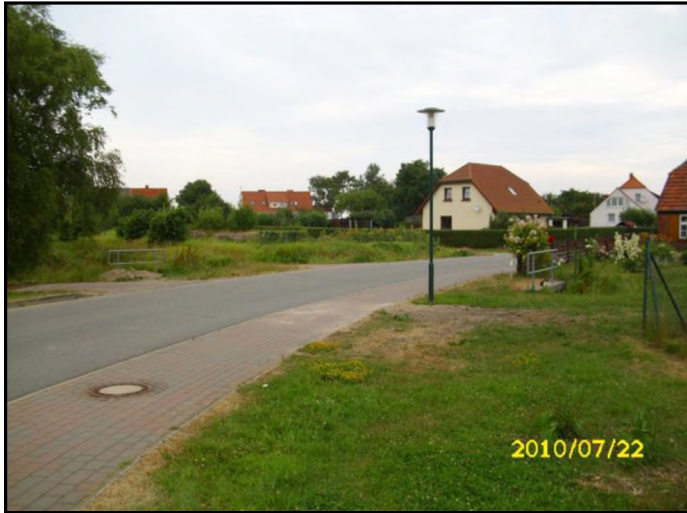
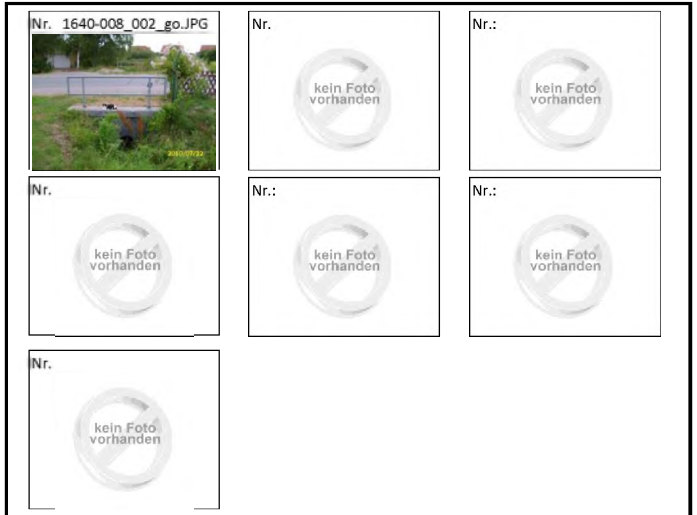
Nr.: 1640-008\_001\_go.JPG

Störfaktoren: Flutungsgefahr, Böschung ungünstig für wandernde Tiere (zum Gewässer steiler und tiefer als Böschung zur Straße).

Ungünstiges 'Länge zu Durchmesser'-Verhältnis

Bedeutung im Habitatverbund: mittel  
Verkehrsdichte: mittel  
Brückenindex: 0,009  
Durchlass-Tauglichkeit: ungeeignet

Geschwindigkeitsbegrenzung	<input type="checkbox"/>	Bermen an Ufer anbinden	<input type="checkbox"/>
Trockenröhre einbringen	<input checked="" type="checkbox"/>	Wiesenzufahrten verlegen	<input type="checkbox"/>
		Komplexmaßnahmen notwendig	<input type="checkbox"/>
