Einschätzung von Durchlass-Bauwerken und Gefährdung des Fischotters

Aufnahme Nummer: 1641-001 Aufnahme-Datum: 22.07.2010

Gewässername: Saaler Bach
Lage: südöstlich Saal
Straße: K 2
Kreisstraße
Totfunde: 0

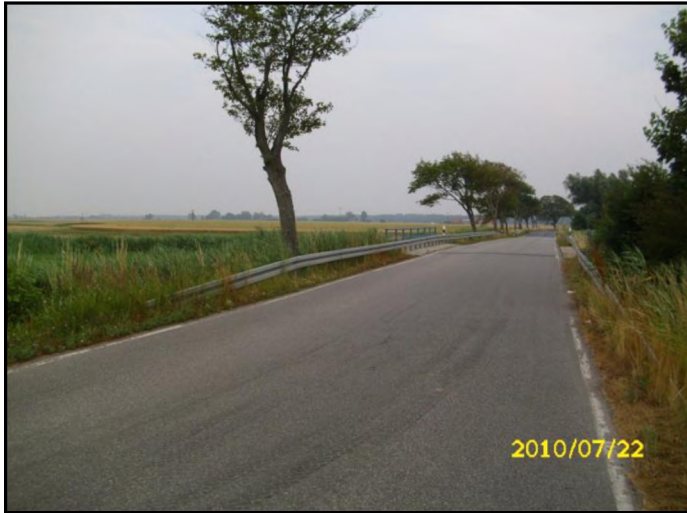
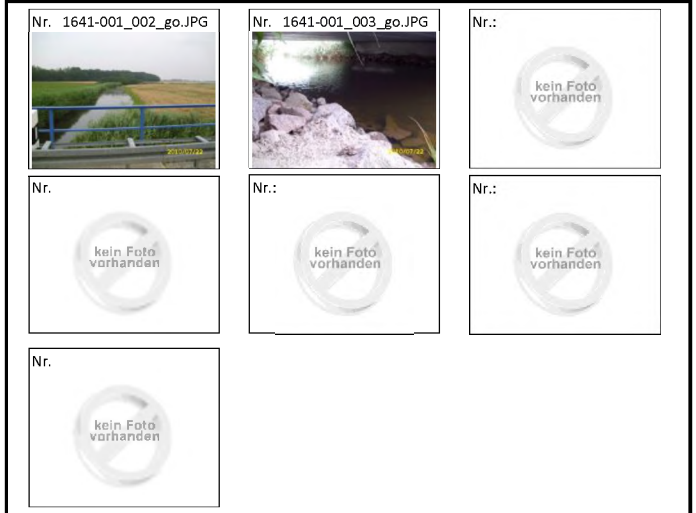
Nr.: 1641-001_001_go.JPG

Störfaktoren: Ungünstiges 'Länge zu Durchmesser'-Verhältnis , Berme mit Bruchstein ungünstig

Straßengraben offen mit Gewässer verbunden (in 1 oder mehr Richtungen). Gefahr, dass Otter diese Rinnen hochwandern und dann am Ende auf die Straße laufen.

Bedeutung im Habitatverbund: sehr hoch
Verkehrsdichte: mittel
Brückenindex: 1,667
Durchlass-Tauglichkeit: bedingt geeignet
