# Einschätzung von Durchlass-Bauwerken und Gefährdung des Fischotters

Aufnahme Nummer: 1641-002

Aufnahme-Datum: 22.07.2010

Gewässername: k.A.  
Lage: Saal Teiche  
Straße: K 2  
Kreisstraße  
Todfunde: 1

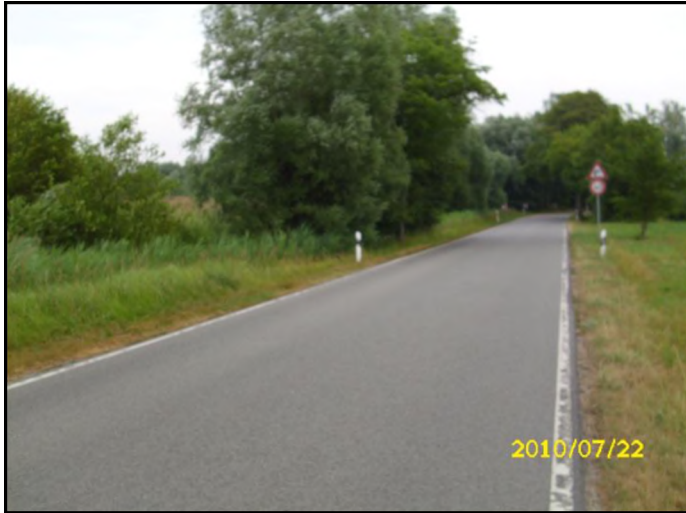
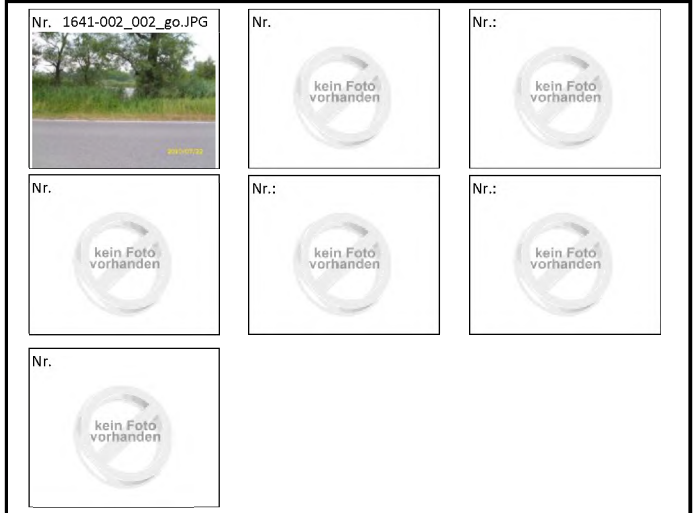
Nr.: 1641-002\_001\_go.JPG

Störfaktoren: Durchlass fehlt

Bedeutung im Habitatverbund: gering  
Verkehrsdichte: mittel  
Brückenindex: 0  
Durchlass-Tauglichkeit: ungeeignet

Totfundlage nicht genau. Laut Beschreibung irgendwo, wo der Bach dicht ans Dorf kommt. Hier an den Teichen, die Nahrung und Versteck bieten, ist Wechsel sehr wahrscheinlich.

Trennung Wehr Durchlass	<input type="checkbox"/>	keine notwendig	<input checked="" type="checkbox"/>
Installation oberhalb Wehr	<input type="checkbox"/>	Markierstruktur Steinsch	<input type="checkbox"/>
Installation unterhalb Wehr	<input type="checkbox"/>	Markierstruktur Ufersubstrat	<input type="checkbox"/>
Entfernung Rechen	<input type="checkbox"/>	Markierstruktur Laufbohle fest	<input type="checkbox"/>
Entfernung sonstige Hindernisse	<input type="checkbox"/>	Markierstruktur Laufbohle schwimmend	<input type="checkbox"/>
Kastendurchlass/Maul eins. Berme	<input type="checkbox"/>	Markierstruktur Podest	<input type="checkbox"/>
Kastendurchlass/Maul beids. Berme	<input type="checkbox"/>	Verrohrung öffnen	<input type="checkbox"/>
Markierstruktur einseitig	<input type="checkbox"/>	Leit-/Schutzzäune notwendig	<input type="checkbox"/>
Markierstruktur beidseitig	<input type="checkbox"/>	Leitstrukturen/ -senken einrichten	<input checked="" type="checkbox"/>

Geschwindigkeitsbegrenzung	<input type="checkbox"/>	Bermen an Ufer anbinden	<input type="checkbox"/>
Trockenröhre einbringen	<input checked="" type="checkbox"/>	Wiesenzufahrten verlegen	<input type="checkbox"/>
		Komplexmaßnahmen notwendig	<input type="checkbox"/>
