# Einschätzung von Durchlass-Bauwerken und Gefährdung des Fischotters

Aufnahme Nummer: 1641-006

Aufnahme-Datum: 22.07.2010

Gewässername: k.A.  
Lage: Hessenburg Mitte  
Straße: K 3  
Kreisstraße  
Todfunde: 0

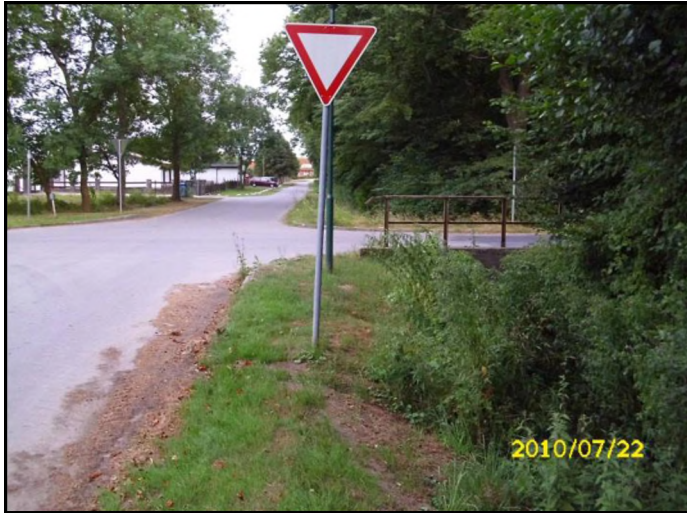
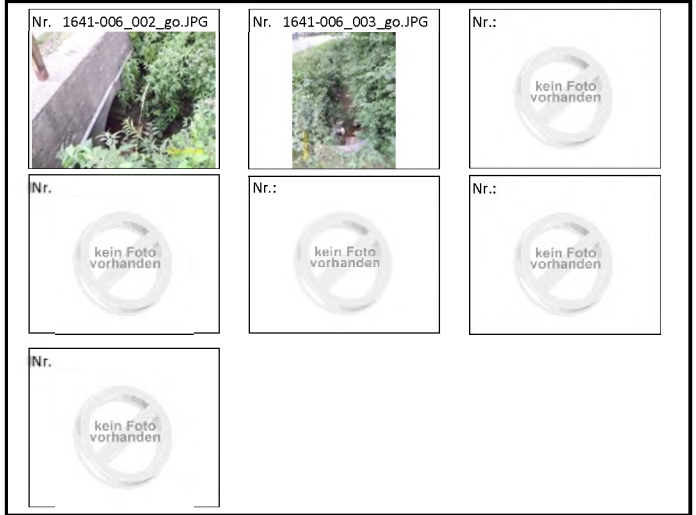
Nr.: 1641-006\_001\_go.JPG

Störfaktoren: Böschung ungünstig für wandernde Tiere (zum Gewässer steiler und tiefer als Böschung zur Straße), Ungünstiges 'Länge zu Durchmesser'-Verhältnis

Bedeutung im Habitatverbund: mittel  
Verkehrsdichte: mittel  
Brückenindex: 0,09  
Durchlass-Tauglichkeit: ungeeignet

Verbund hoch, weil dicht am Bach.

Geschwindigkeitsbegrenzung	<input type="checkbox"/>	Bermen an Ufer anbinden	<input type="checkbox"/>
Trockenröhre einbringen	<input checked="" type="checkbox"/>	Wiesenzufahrten verlegen	<input type="checkbox"/>
		Komplexmaßnahmen notwendig	<input type="checkbox"/>
