Einschätzung von Durchlass-Bauwerken und Gefährdung des Fischotters

Aufnahme Nummer: 1641-007

Aufnahme-Datum: 22.07.2010

Gewässername: k.A.
Lage: Hessenburg West
Straße: K 3
Kreisstraße
Todfunde: 0

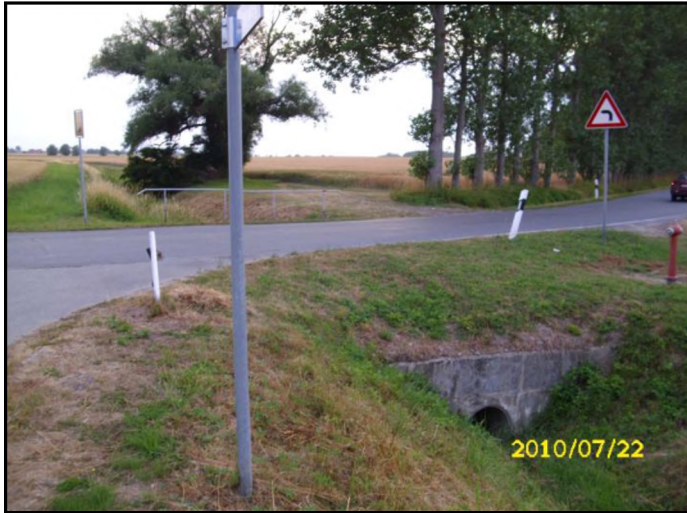
Nr.: 1641-007_001_go.JPG

Störfaktoren: Böschung ungünstig für wandernde Tiere (zum Gewässer steiler und tiefer als Böschung zur Straße), Ungünstiges 'Länge zu Durchmesser'-Verhältnis

Bedeutung im Habitatverbund: mittel
Verkehrsdichte: mittel
Brückenindex: 0,028
Durchlass-Tauglichkeit: ungeeignet

Geschwindigkeitsbegrenzung	<input type="checkbox"/>	Bermen an Ufer anbinden	<input type="checkbox"/>
Trockenröhre einbringen	<input checked="" type="checkbox"/>	Wiesenzufahrten verlegen	<input type="checkbox"/>
		Komplexmaßnahmen notwendig	<input type="checkbox"/>
