Einschätzung von Durchlass-Bauwerken und Gefährdung des Fischotters

Aufnahme Nummer: 1641-008

Aufnahme-Datum: 22.07.2010

Gewässername: k.A.
Lage: Hessenburg mitte Park
Straße: K 3
Kreisstraße
Todfunde: 0

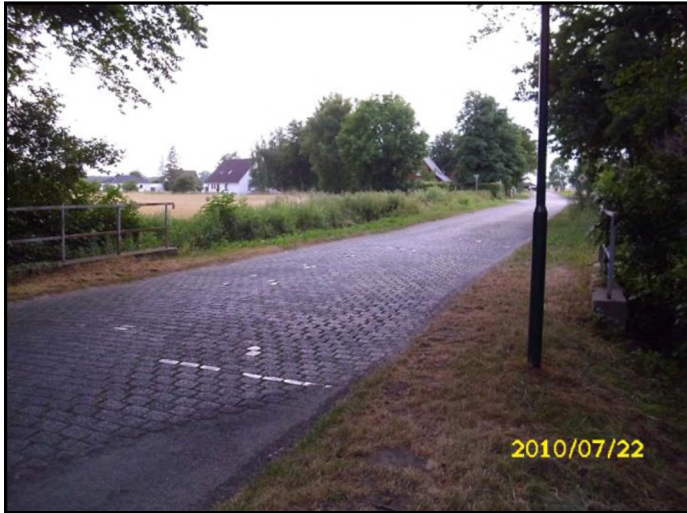
Nr.: 1641-008_001_go.JPG

Störfaktoren: Böschung ungünstig für wandernde Tiere (zum Gewässer steiler und tiefer als Böschung zur Straße), Ungünstiges 'Länge zu Durchmesser'-Verhältnis

Bedeutung im Habitatverbund: mittel
Verkehrsdichte: mittel
Brückenindex: 0,028
Durchlass-Tauglichkeit: ungeeignet

Geschwindigkeitsbegrenzung	<input type="checkbox"/>	Bermen an Ufer anbinden	<input type="checkbox"/>
Trockenröhre einbringen	<input checked="" type="checkbox"/>	Wiesenzufahrten verlegen	<input type="checkbox"/>
		Komplexmaßnahmen notwendig	<input type="checkbox"/>
