Einschätzung von Durchlass-Bauwerken und Gefährdung des Fischotters

Aufnahme Nummer: 1641-009

Aufnahme-Datum: 22.07.2010

Gewässername: k.A.
Lage: Hessenburg W eingang "m Saaler Bach"
Straße: K 3
Kreisstraße
Todfunde: 0

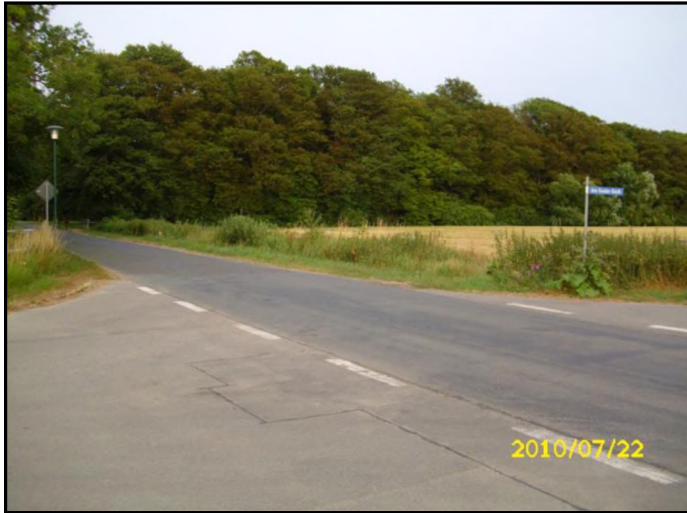
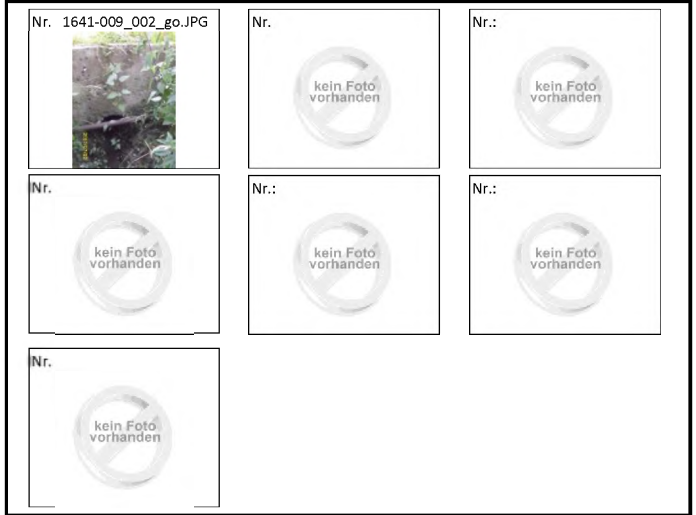
Nr.: 1641-009_001_go.JPG

Störfaktoren: Böschung ungünstig für wandernde Tiere (zum Gewässer steiler und tiefer als Böschung zur Straße), Ungünstiges 'Länge zu Durchmesser'-Verhältnis

Bedeutung im Habitatverbund: mittel
Verkehrsdichte: mittel
Brückenindex: 0,013
Durchlass-Tauglichkeit: ungeeignet

| Kastendurchlass/Maul eins. Berme | <input checked="" type="checkbox"/> | Markierstruktur Podest | <input type="checkbox"/> |
| Trockenröhre einbringen | <input checked="" type="checkbox"/> | Wiesenzufahrten verlegen | <input type="checkbox"/> |
