Einschätzung von Durchlass-Bauwerken und Gefährdung des Fischotters

Aufnahme Nummer: 1641-010

Aufnahme-Datum: 22.07.2010

Gewässername: k.A.
Lage: südl. Kronsberg
Straße: k.A.
sonstige Straße
Todfunde: 0

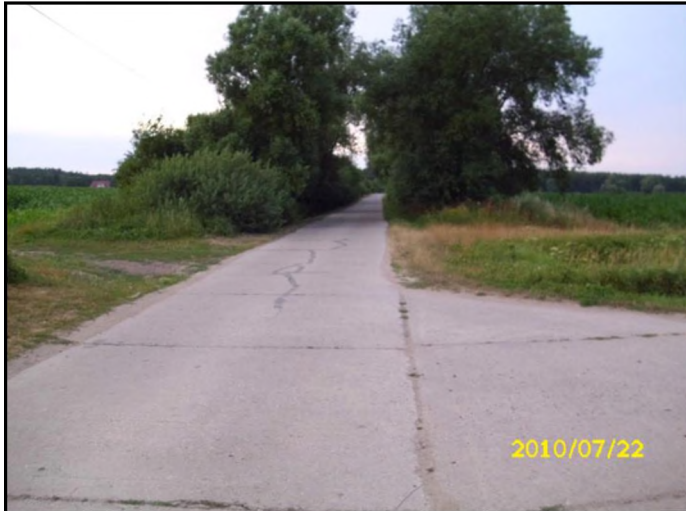
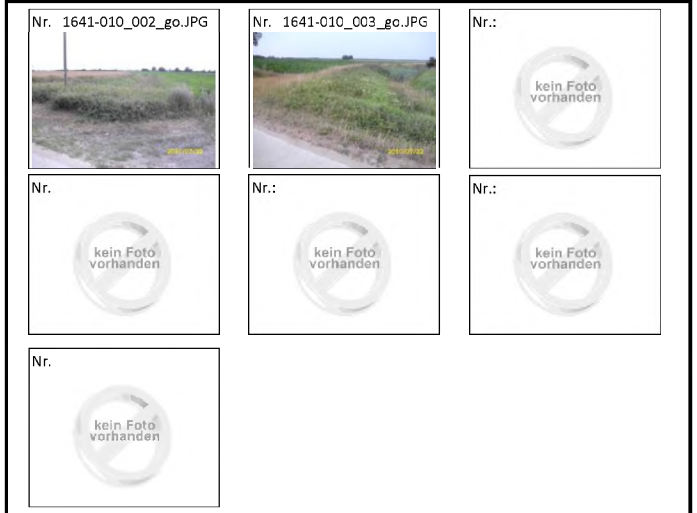
Nr.: 1641-010_001_go.JPG

Störfaktoren: Böschung ungünstig für wandernde Tiere (zum Gewässer steiler und tiefer als Böschung zur Straße), Ungünstiges 'Länge zu Durchmesser'-Verhältnis

Bedeutung im Habitatverbund: mittel
Verkehrsdichte: mittel
Brückenindex: 0,015
Durchlass-Tauglichkeit: ungeeignet

Geschwindigkeitsbegrenzung	<input type="checkbox"/>	Bermen an Ufer anbinden	<input type="checkbox"/>
Trockenröhre einbringen	<input checked="" type="checkbox"/>	Wiesenzufahrten verlegen	<input type="checkbox"/>
		Komplexmaßnahmen notwendig	<input type="checkbox"/>
