Einschätzung von Durchlass-Bauwerken und Gefährdung des Fischotters

Aufnahme Nummer: 1641-011

Aufnahme-Datum: 23.07.2010

Gewässername: k.A.
Lage: Bruchhorst
Straße: L 211
Landesstraße
Todfunde: 0

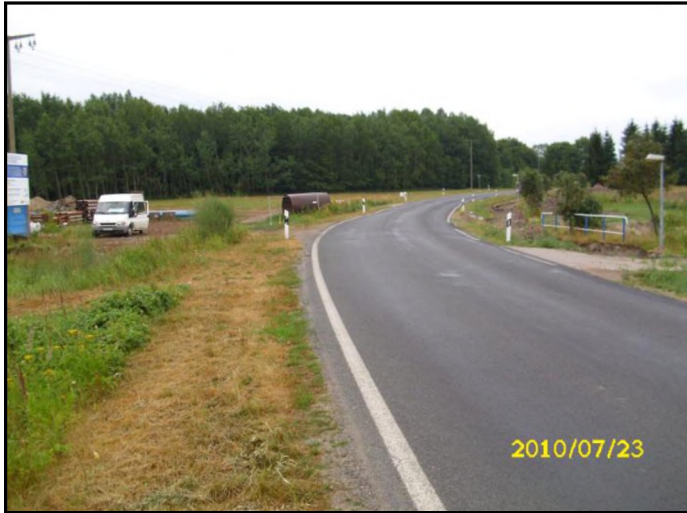
Nr.: 1641-011_001_go.JPG

Störfaktoren: Böschung ungünstig für wandernde Tiere (zum Gewässer steiler und tiefer als Böschung zur Straße), Ungünstiges 'Länge zu Durchmesser'-Verhältnis

Bedeutung im Habitatverbund: mittel
Verkehrsdichte: mittel
Brückenindex: 0,029
Durchlass-Tauglichkeit: ungeeignet

Geschwindigkeitsbegrenzung	<input type="checkbox"/>	Bermen an Ufer anbinden	<input type="checkbox"/>
Trockenröhre einbringen	<input checked="" type="checkbox"/>	Wiesenzufahrten verlegen	<input type="checkbox"/>
		Komplexmaßnahmen notwendig	<input type="checkbox"/>
