Einschätzung von Durchlass-Bauwerken und Gefährdung des Fischotters

Aufnahme Nummer: 1641-012

Aufnahme-Datum: 23.07.2010

Gewässername: k.A.
Lage: Fuhlendorf süd
Straße: L 211
Landesstraße
Totfunde: 0

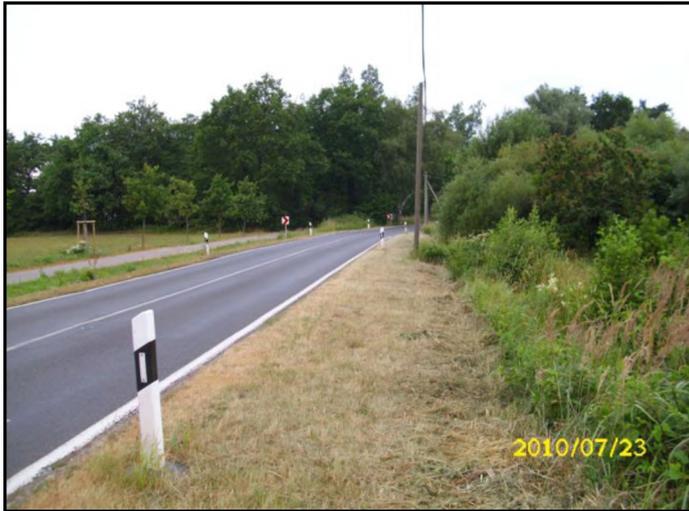
Nr.: 1641-012_001_go.JPG

Störfaktoren: Böschung ungünstig für wandernde Tiere (zum Gewässer steiler und tiefer als Böschung zur Straße). , Ungünstiges 'Länge zu Durchmesser'-Verhältnis

Knick im Gewässerverlauf. Gefahr, dass Otter den kürzesten Weg wählen , Parallelweg, der Otter aus dem Wasser und damit auf die Böschung und dichter an die Straße führt.

Bedeutung im Habitatverbund: mittel
Verkehrsdichte: mittel
Brückenindex: 0,025
Durchlass-Tauglichkeit: ungeeignet

Geschwindigkeitsbegrenzung	<input type="checkbox"/>	Bermen an Ufer anbinden	<input type="checkbox"/>
Trockenröhre einbringen	<input checked="" type="checkbox"/>	Wiesenzufahrten verlegen	<input type="checkbox"/>
		Komplexmaßnahmen notwendig	<input type="checkbox"/>
