# Einschätzung von Durchlass-Bauwerken und Gefährdung des Fischotters

Aufnahme Nummer: 1641-013

Aufnahme-Datum: 23.07.2010

Gewässername: k.A.  
Lage: Nördl Bruchhorst  
Straße: L 211  
Landesstraße  
Todfunde: 0

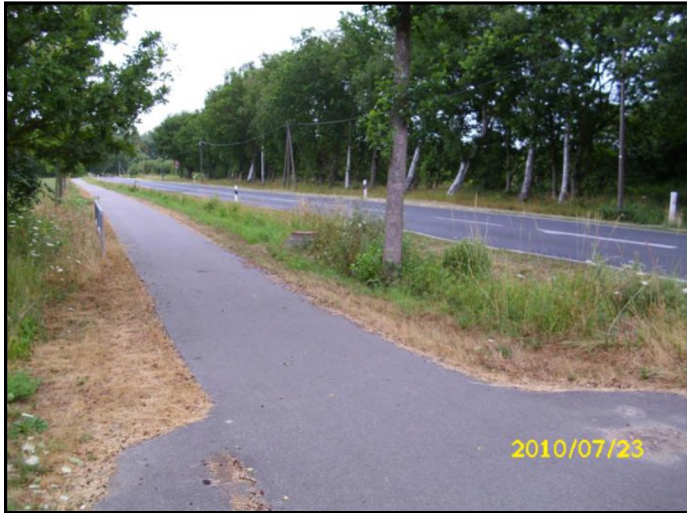
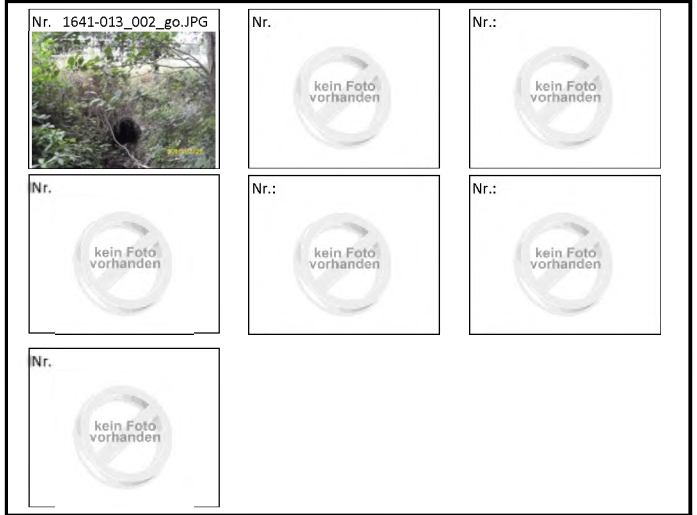
Nr.: 1641-013\_001\_go.JPG

Störfaktoren: Böschung ungünstig für wandernde Tiere (zum Gewässer steiler und tiefer als Böschung zur Straße). , Ungünstiges 'Länge zu Durchmesser'-Verhältnis

Parallelweg, der Otter aus dem Wasser und damit auf die Böschung und dichter an die Straße führt.

Bedeutung im Habitatverbund: mittel  
Verkehrsdichte: mittel  
Brückenindex: 0,018  
Durchlass-Tauglichkeit: ungeeignet

**Priorität Festlegung: hoch**

Geschwindigkeitsbegrenzung	<input type="checkbox"/>	Bermen an Ufer anbinden	<input type="checkbox"/>
Trockenröhre einbringen	<input checked="" type="checkbox"/>	Wiesenzufahrten verlegen	<input type="checkbox"/>
		Komplexmaßnahmen notwendig	<input type="checkbox"/>
